# PROJECTO DA CENTRAL DE CAHORA BASSA NORTE

ACTUALIZAÇÃO DO ESTUDO DE IMPACTO  
AMBIENTAL E SOCIAL (EIAS)

## **VOLUME IV**

RELATÓRIO DE ESTUDOS  
ESPECIALIZADOS

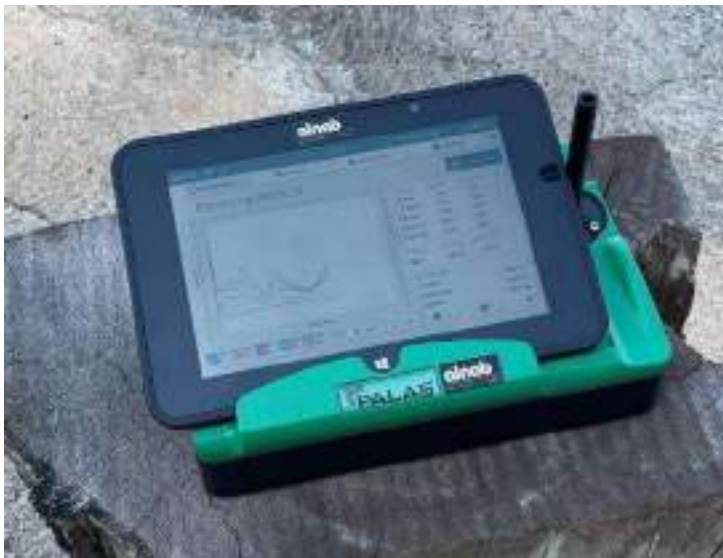
Figura 1 Instrumento usado para medição de partículas

Para avaliar a qualidade do ar de forma a estabelecer uma situação de referência e avaliar a qualidade do ar durante as fases de construção e operação, foram realizadas medições da qualidade do ar nas proximidades da barragem. As concentrações de partículas foram medidas com um micro-sensor denominado Fidas Frog. O princípio de medição é contínuo, utilizando um detector optoelectrónico.

Uma fotografia do instrumento é apresentada na Figura 1 abaixo.

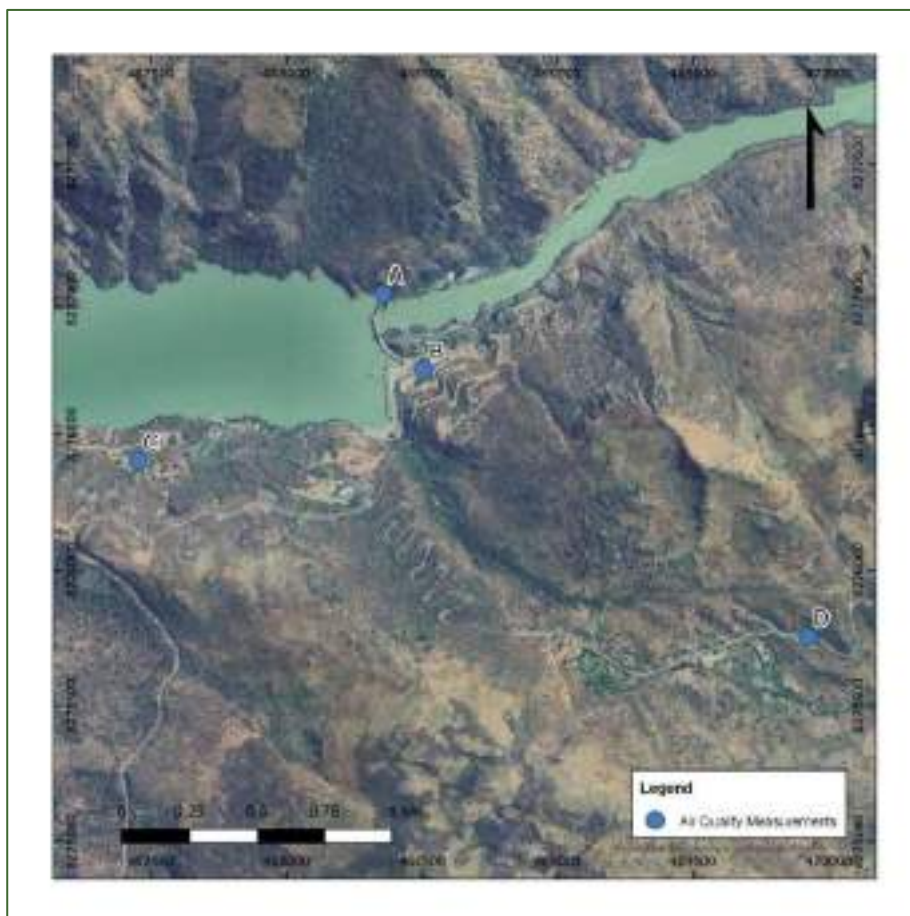
Figura 2 Locais das medições nas proximidades da barragem

As medições nas proximidades da barragem foram realizadas nos dias 20 e 22 de Agosto, em quatro locais diferentes. Os locais estão marcados na Figura 2 abaixo.

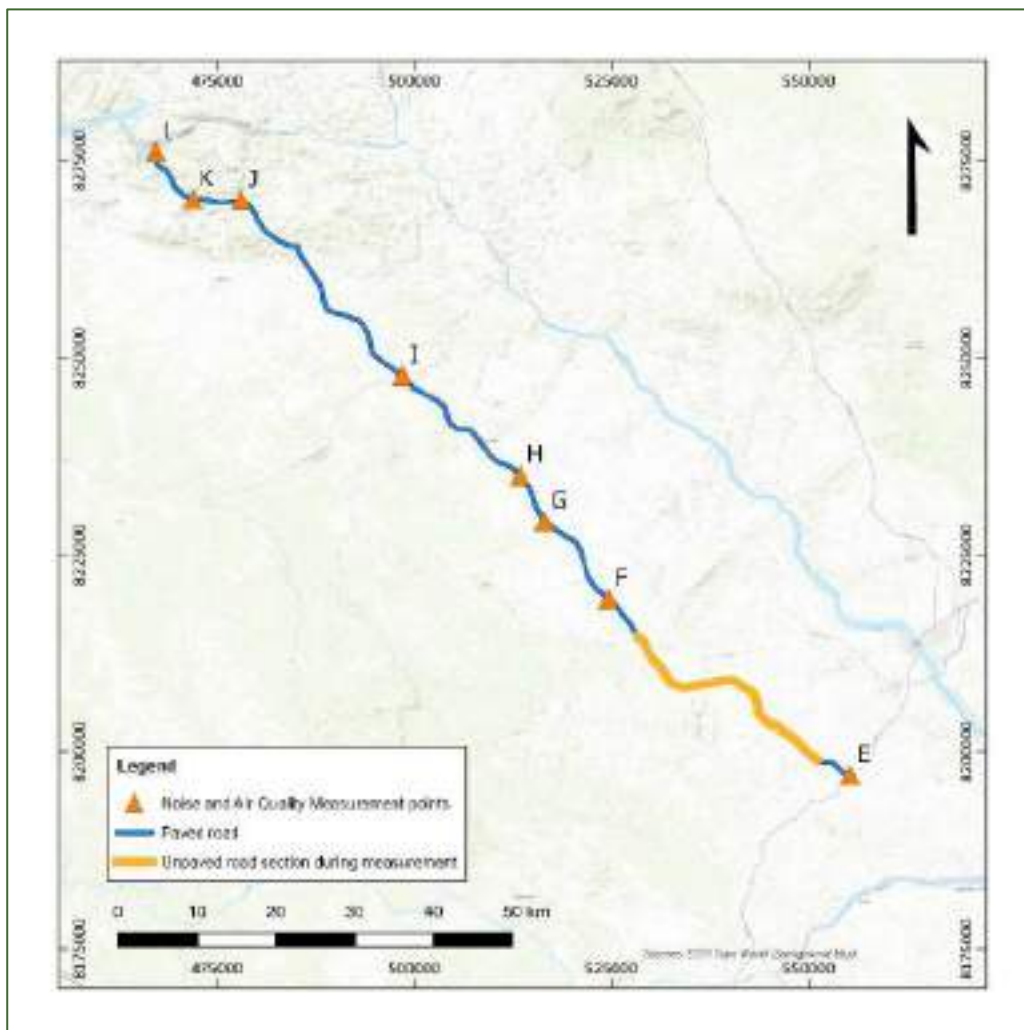
Figura 3 A Estrada N301 de 132 km entre a barragem e a N7.

Aproximadamente 30 km da estrada, no troço E-F, não estavam asfaltados durante o dia da contagem de tráfego, e a extensão está ilustrada em amarelo na Figura 3. Este troço de estrada tinha superfície de gravilha.

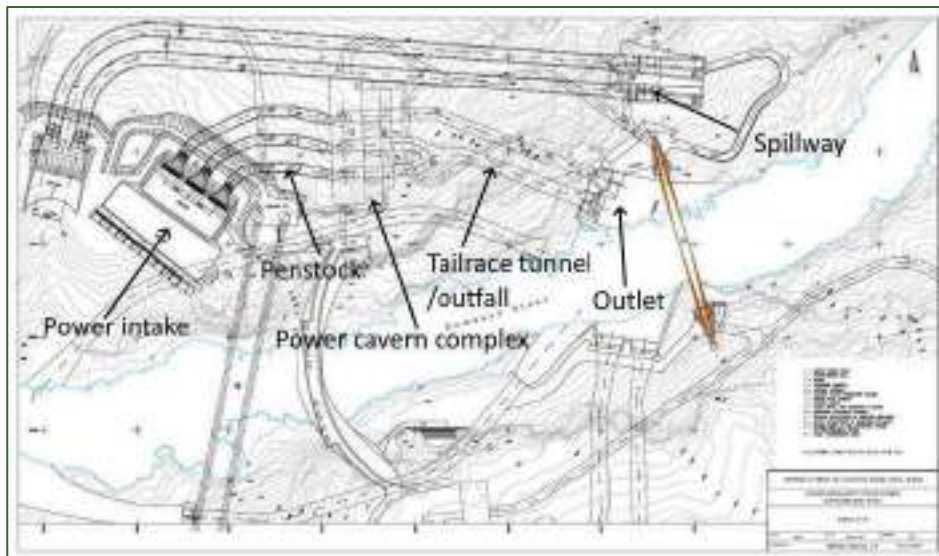
Figura 4: Disposição da Central Hidroeléctrica CBN

A disposição de CBN é apresentada na Figura 4 abaixo.

Uma grande quantidade de rocha será escavada na margem norte da barragem. Toda a escavação será realizada por perfuração e detonação. As cavernas serão equipadas com um sistema de ventilação forçada para extrair o ar para a atmosfera. O ar ventilado da caverna conterá partículas, e medidas de mitigação podem ser consideradas para reduzir as emissões.

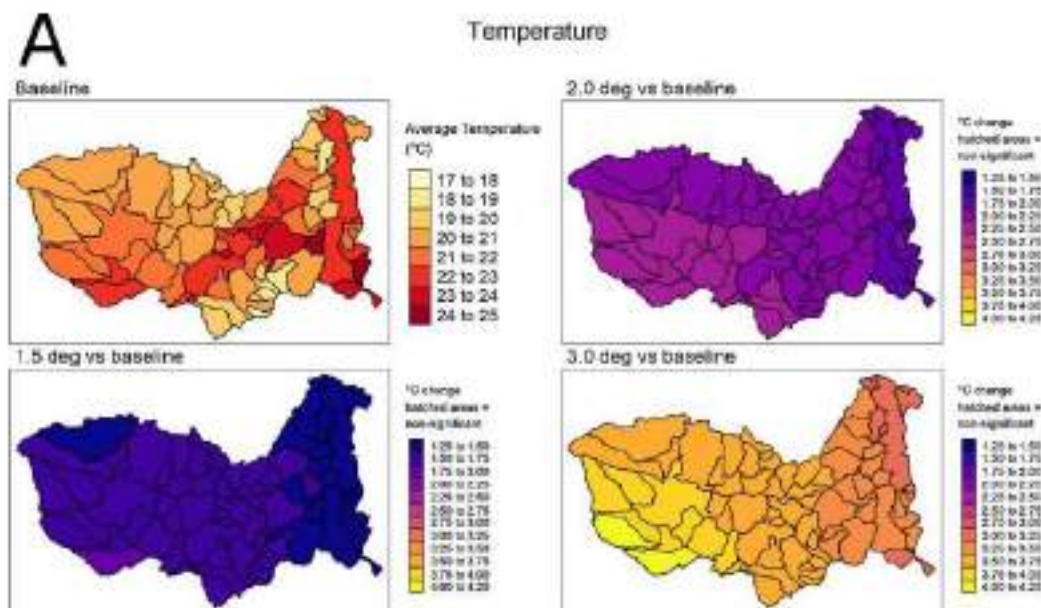
Figura 1 Alterações previstas na temperatura para três cenários de aquecimento global. Fonte: Hughes & Farinosi et al, 2020, Avaliando os impactos do desenvolvimento e da variabilidade climática nos recursos hídricos na bacia do Rio Zambezi. Simulando cenários futuros de clima e desenvolvimento.

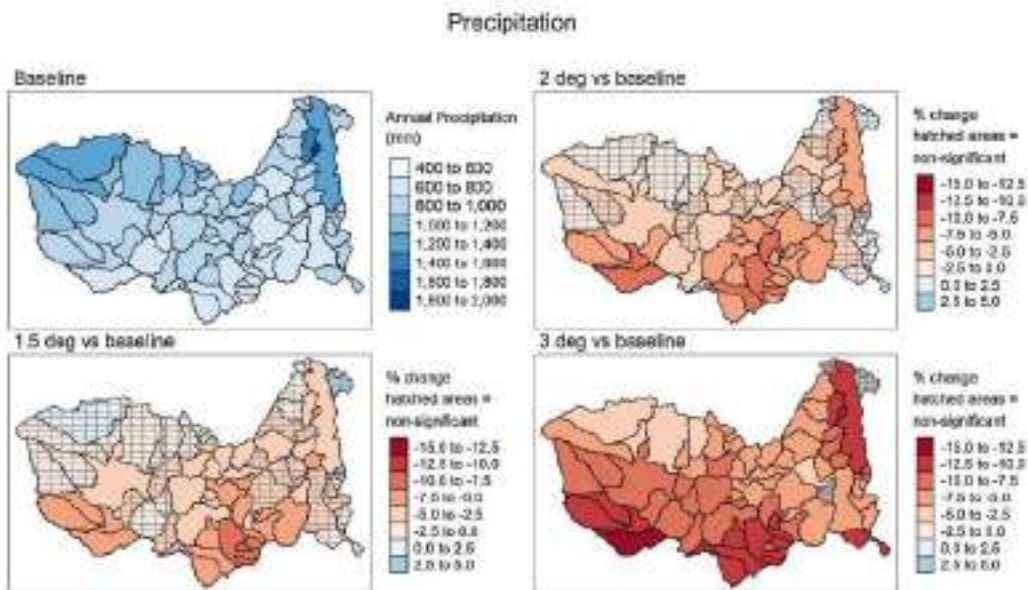
Figura 2 Alterações previstas na precipitação para três cenários de aquecimento global. Fonte: Hughes & Farinosi et al, 2020, Avaliando os impactos do desenvolvimento e da variabilidade climática nos recursos hídricos na bacia do Rio Zambezi. Simulando cenários futuros de clima e desenvolvimento

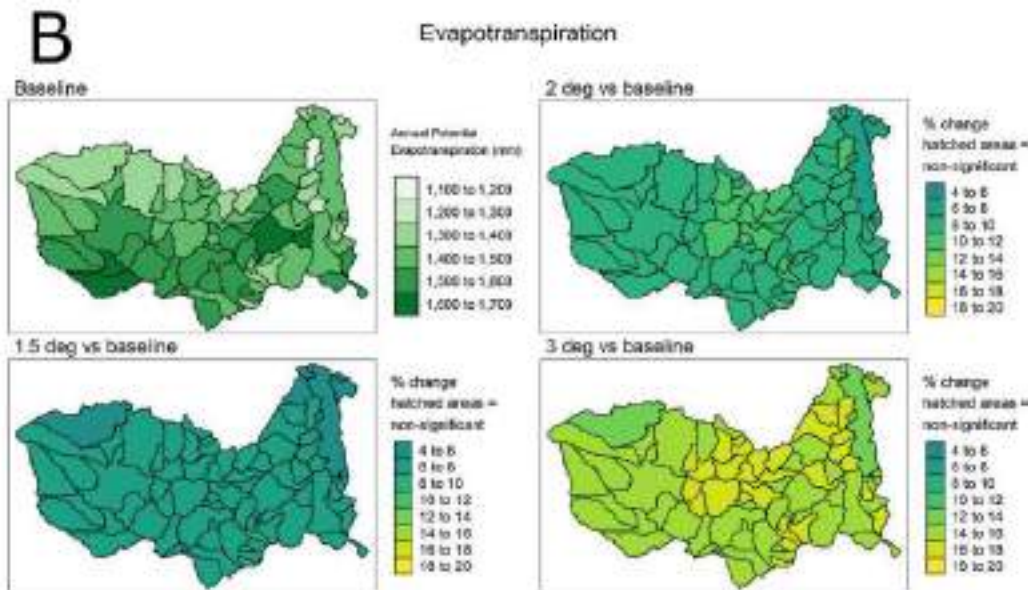
Figura 3 Alterações previstas na evapotranspiração para três cenários de aquecimento global. Fonte: Hughes & Farinosi et al, 2020, Avaliando os impactos do desenvolvimento e da variabilidade climática nos recursos hídricos na bacia do Rio Zambezi. Simulando cenários futuros de clima e desenvolvimento

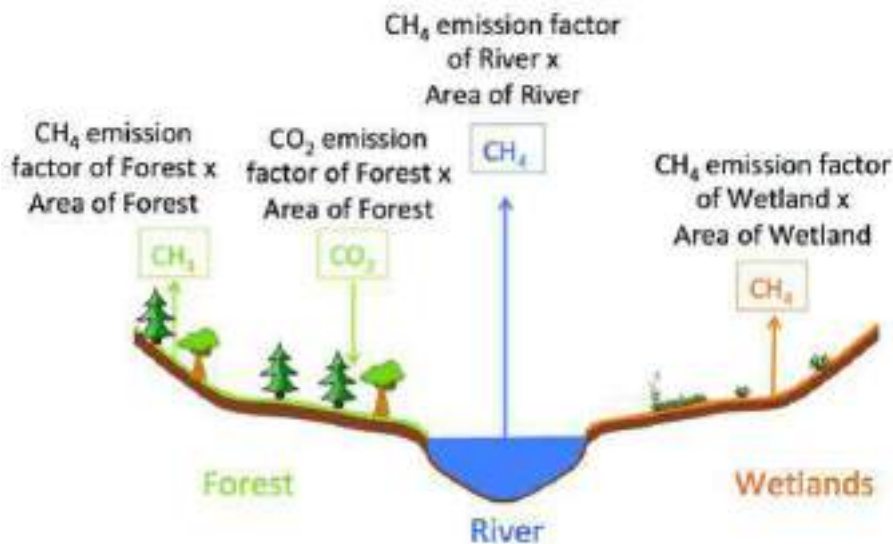
Figura 4 Esquema de um exemplo de paisagem pré-represa como um mosaico de áreas ecológicas com diferentes comportamentos de GEE. Fonte: Mercier-Blais et al. 2020. Avaliação da pegada líquida de gases de efeito estufa para a albufeira de Cahora Bassa (Moçambique) usando o método da ferramenta G-res, Reservoir G-res # 2.102045, G-res Tool v2.1

As emissões pré-represa para a albufeira de Cahora Bassa foram estimadas como parte da Avaliação G-Res Tool, conduzida em 2020. Dado que a área da albufeira está inundada desde 1974, não há informações sobre as categorias de cobertura do solo presentes nas áreas submersas antes do enchimento da albufeira. Portanto, um método que utiliza uma zona tampão ao redor da albufeira foi utilizado para representar a cobertura do solo existente na área

submersa antes do enchimento da albufeira. As emissões pré-represa foram estimadas em  $-7 \text{ gCO}_2\text{e/m}^2\text{/ano}$ . O valor negativo nas emissões de GEE representa um sumidouro de carbono, ou seja, a área submersa anteriormente causou uma absorção de  $\text{CO}_2$  da atmosfera por meio da produção primária.

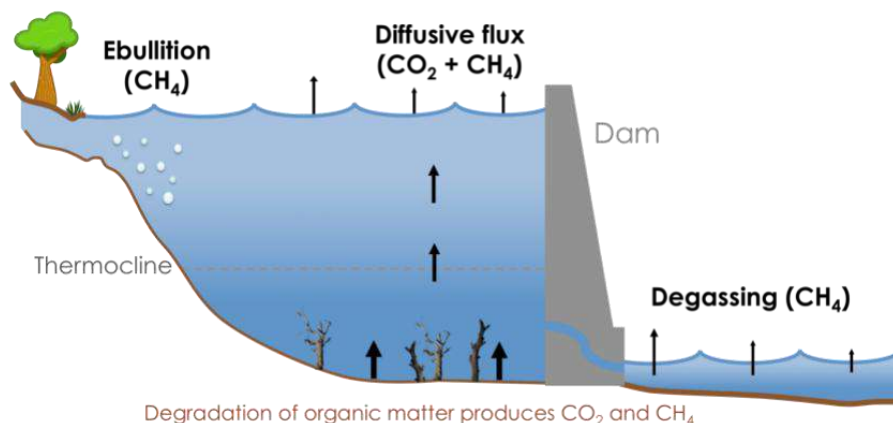
Figura 5 Esquema das quatro vias de emissão de GEE no G-res: emissões difusivas de CO<sub>2</sub>, emissões difusivas de CH<sub>4</sub>, emissões borbulhantes de CH<sub>4</sub> e emissões de degaseificação de CH<sub>4</sub>.  
 Fonte: Mercier-Blais et al. 2020. Avaliação da pegada líquida de gases de efeito estufa para a albufeira de Cahora Bassa (Moçambique) usando o método da ferramenta G-res, Albufeira G-res # 2.102045, Ferramenta G-res v2.1

- **Desgaseificação ( $\text{CH}_4$ ):** Água contendo altas concentrações de gases dissolvidos sai pela infraestrutura da barragem, liberando metano na atmosfera devido à mudança de pressão e à mistura com o ar. Isso é particularmente significativo ao extrair água de níveis mais baixos de barragens estratificadas, onde camadas anóxicas presas por barreiras térmicas (termoclinas) contêm concentrações mais elevadas de gases.
- **Fluxo difusivo ( $\text{CO}_2$  e  $\text{CH}_4$ ):** Os GEE retidos em sedimentos aquáticos difundem-se lentamente pela superfície para a atmosfera. A difusão do metano é significativa em alguns tipos de albufeiras.
- **Ebulição ( $\text{CH}_4$ ):** A liberação de bolhas ocorre quando o metano se acumula nos sedimentos e encontra caminhos para escapar diretamente para a atmosfera, contornando as camadas de água.

Para a barragem de Cahora Bassa, as emissões borbulhantes de CH<sub>4</sub> são a fonte mais significativa de GEE da albufeira, uma vez que se estima que 68% de todo o metano siga essa via de emissão. As emissões da degaseificação do metano, por outro lado, representam uma contribuição muito menor, visto que a maior parte da água superficial bem oxigenada circula pelas turbinas. A única degaseificação do metano é, portanto, causada pela água que flui pelos descarregadores.

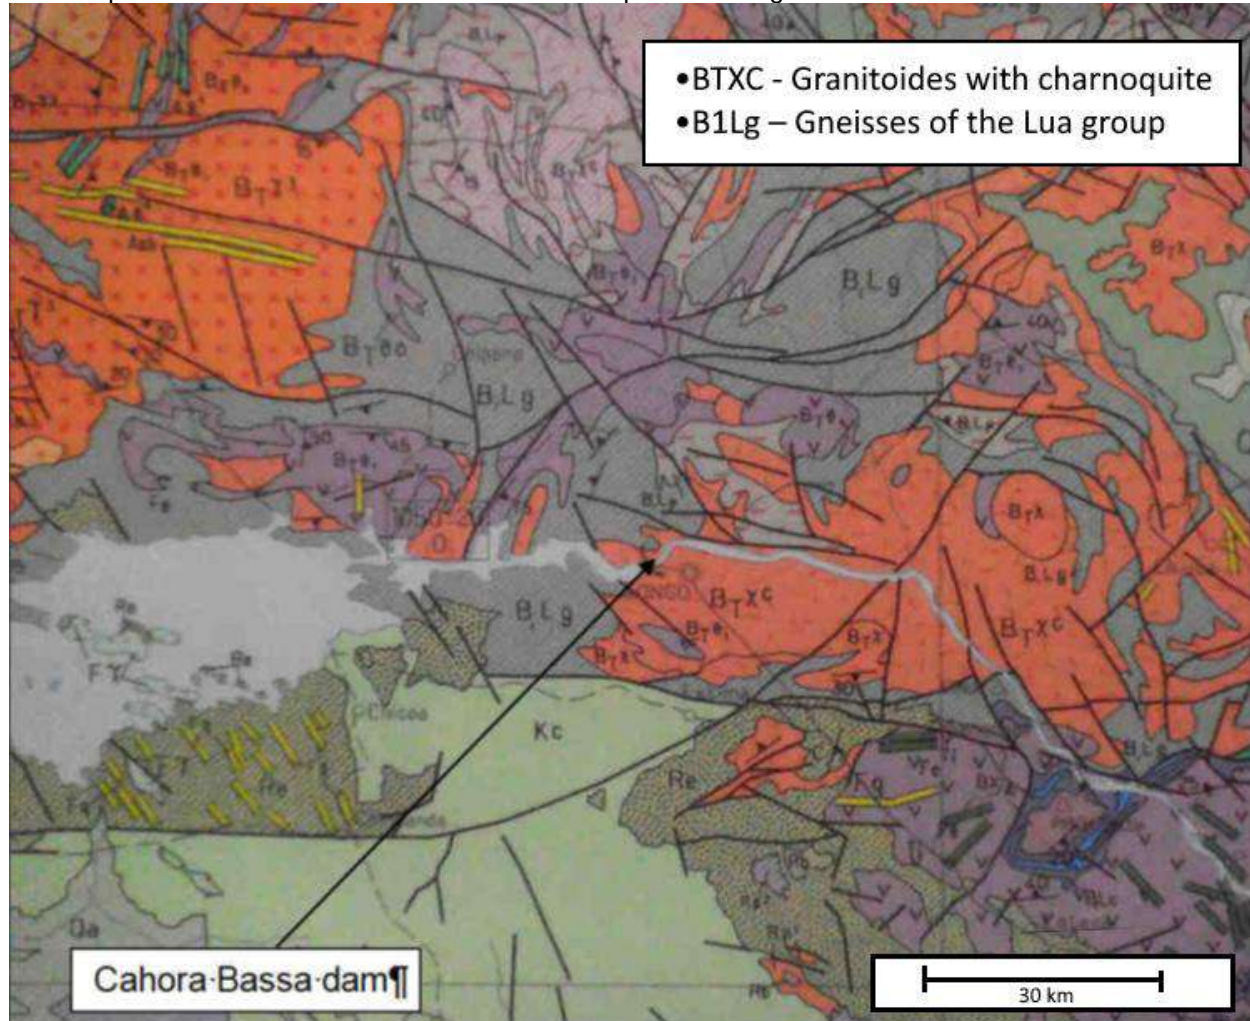
Figura 2-1. Mapa Geológico Regional de Cahora Bassa<sup>2</sup>

A geomorfologia da área do projecto resulta da interação entre o rio Zambeze e os acidentes do terreno do oeste de Moçambique. A barragem situa-se num ponto de constricção geomorfológica, sendo o rio limitado por relevo montanhoso com colinas e escarpas muito íngremes e rochosas em ambos os lados.

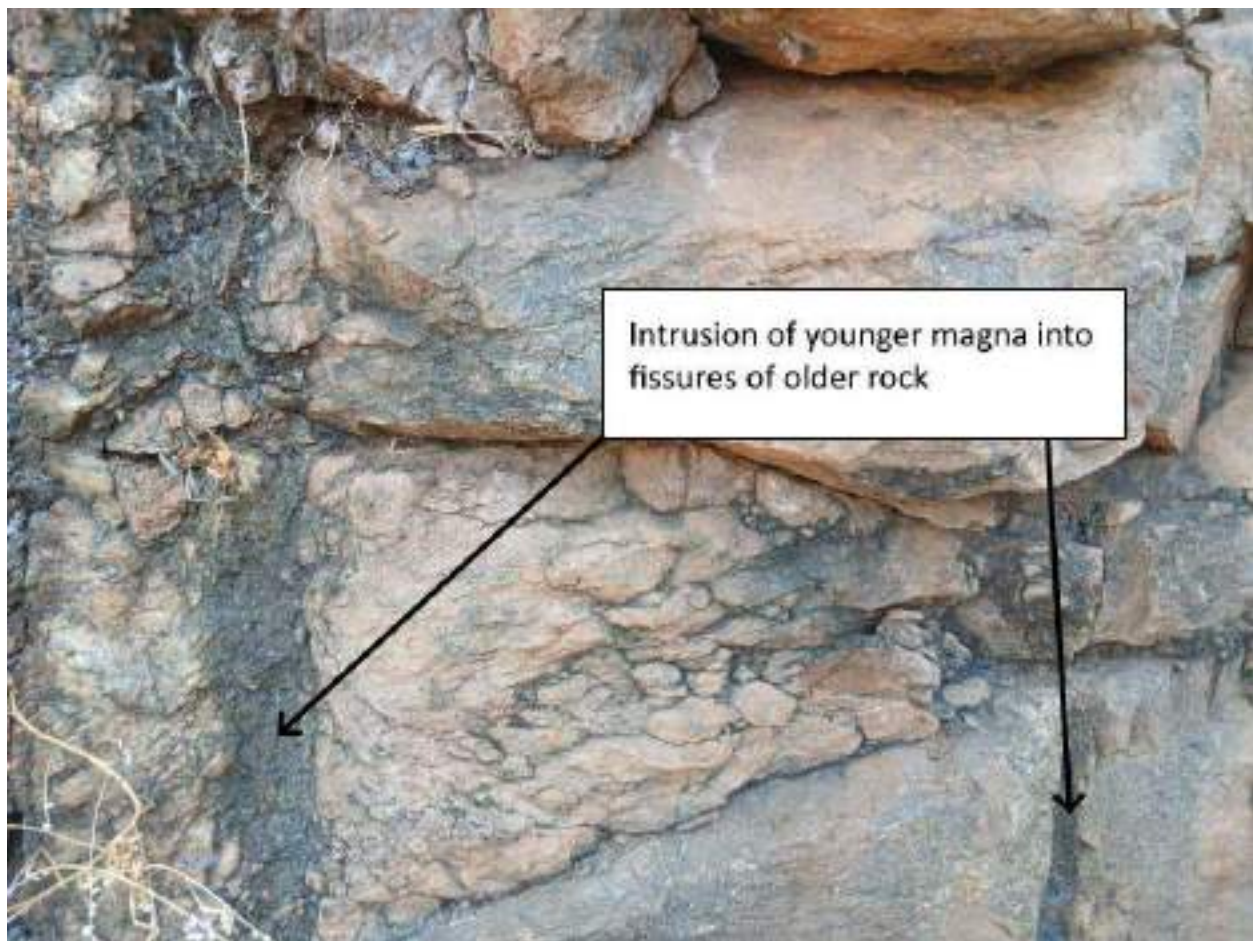
Figura 2-2. Rocha da Margem Norte.

Os granitos na Barragem de Cahora Bassa apresentam grão médio a grosso e são intersectados por uma rede de veios aplíticos, porfíricos e pegmatíticos, bem como diques<sup>3</sup> de lamprófiro e gabro (Figura 2-2). Estas unidades litológicas apresentam textura e granulação variável, originando um maciço rochoso heterogêneo e complexo. A geologia exposta demonstra natureza cristalina robusta, fornecendo rocha estruturalmente estável e competente para fundações e túneis.

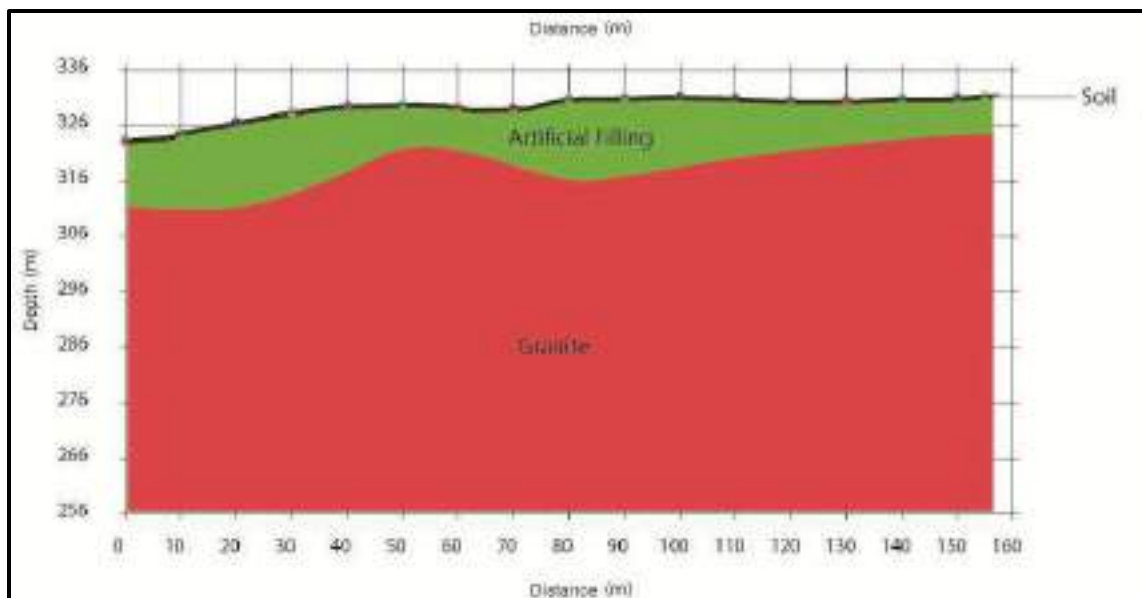
Figura 2-3. Geophysical Profile P1.

A área de tomada de água situa-se abaixo da cota de 300 m s.n.m. e, de acordo com o estudo geofísico<sup>4</sup>, os perfis P1 e P2 aqui reproduzidos (Figura 2-3 e Figura 2-4) apresentam descontinuidades pouco frequentes e descontínuas. Isto indica uma permeabilidade muito baixa na entrada e saída da estrutura de tomada de água, em concordância com os baixos valores de Lugeon (0,15 LU) indicados no antigo relatório EIAS de 2013<sup>5</sup>.

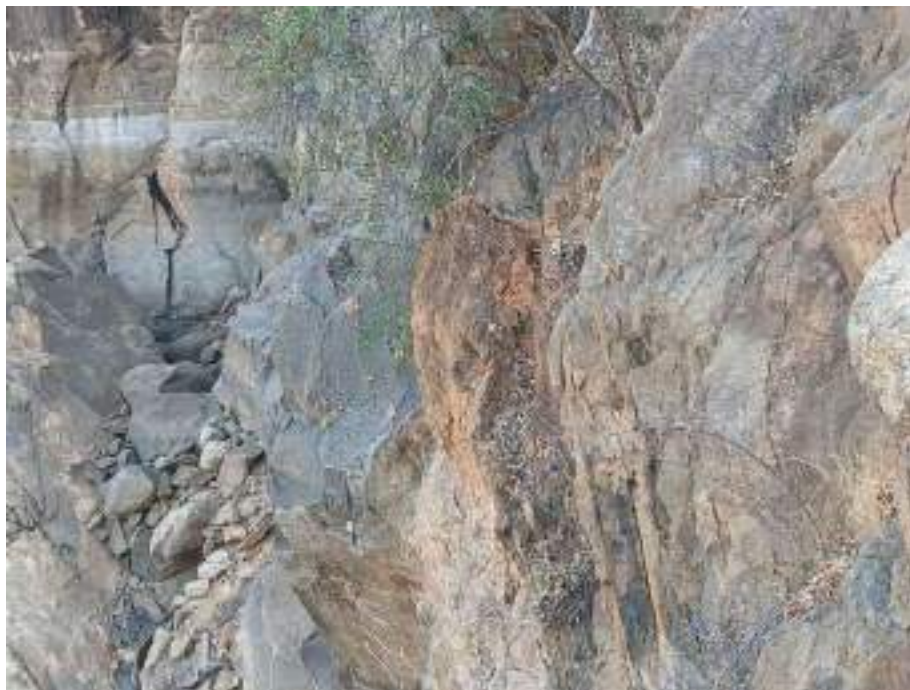
Figura 2-5. Rochas na tomada de água da CBN

A observação no local revelou algumas inconsistências nos perfis rochosos a montante da tomada de água, na margem norte, mas os perfis são mais consistentes a jusante (Figura 2-5 e Figura 2-6). Assim, a escavação dos túneis não deverá ser afectada por eventuais quedas de blocos.

A área do projecto localiza-se numa zona tectonicamente activa do oeste de Moçambique. O maciço granítico subjacente é atravessado por múltiplos conjuntos de veios e diques, indicando episódios de actividade tectónica frágil e intrusão. A região inclui levantamentos domais e importantes zonas de cisalhamento. A característica estrutural crítica é a Zona de Cisalhamento Senangoe, que marca a fronteira entre blocos tectónicos. As estruturas geológicas estão representadas na Figura 2-5 e na Figura 2-6.

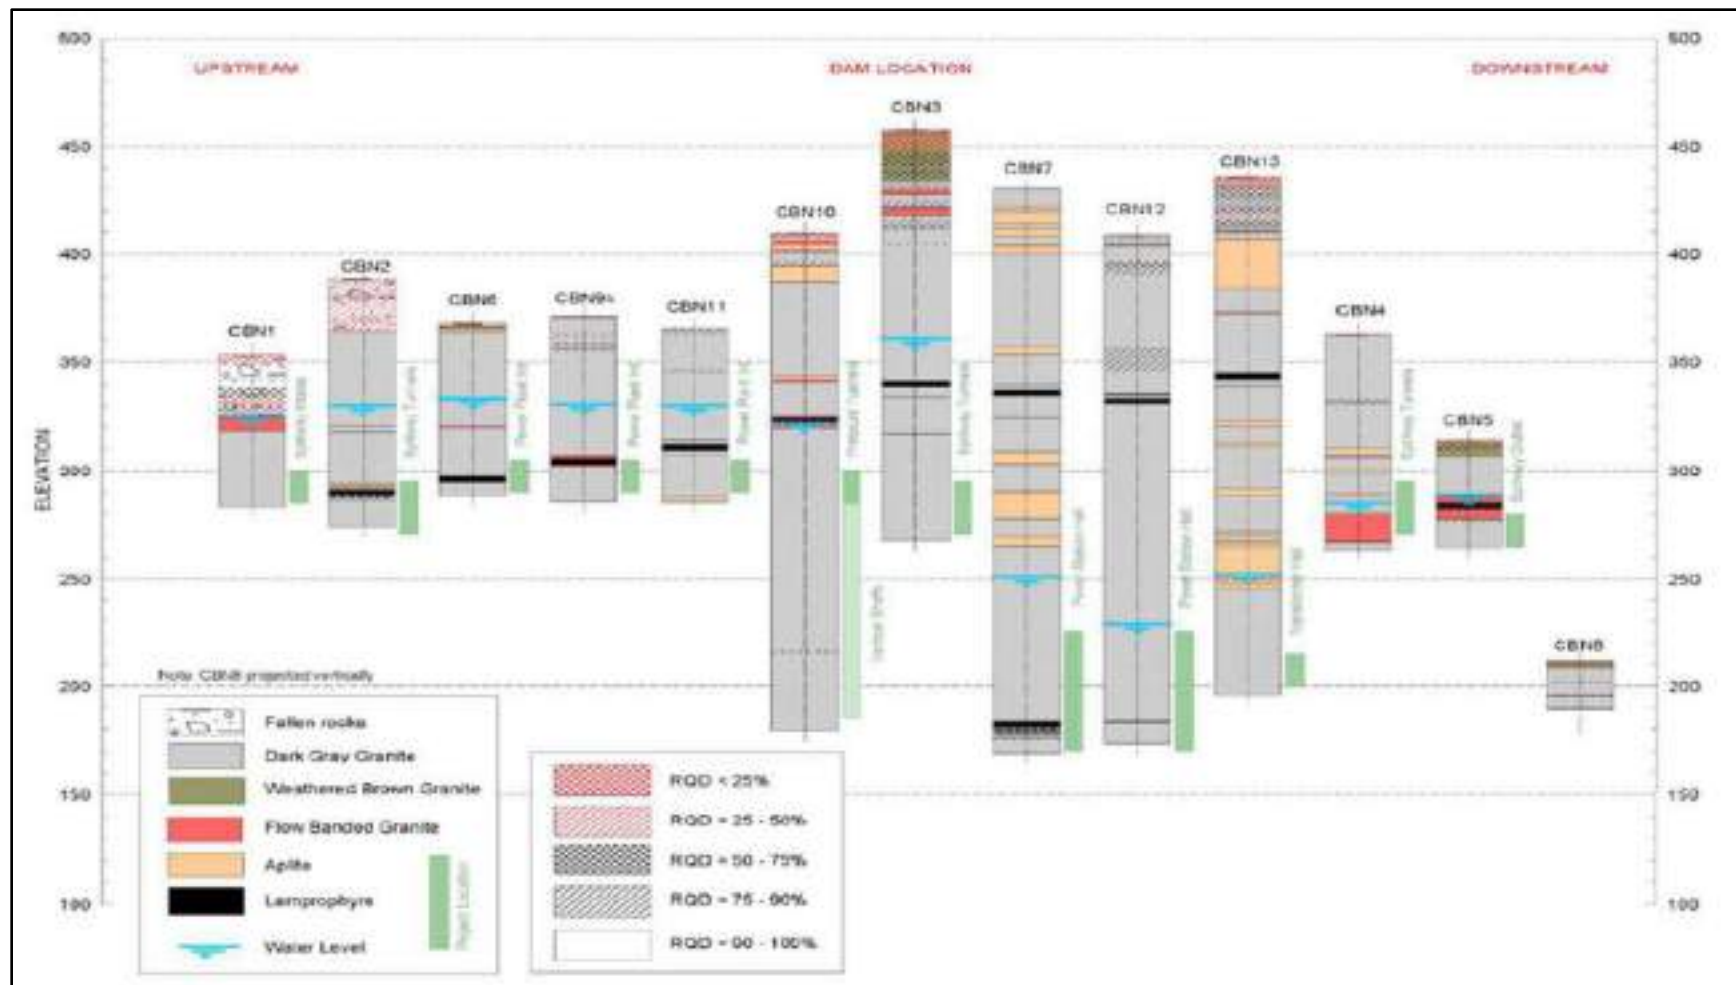
Figura 2-7. Litologia do Sítio da CBN <sup>6</sup>.

A tomada de água proposta para a CNB situa-se numa garganta íngreme e estreita, escavada em granito gnaísico precâmbrio de alta resistência, no estribo norte da Barragem de Cahora Bassa. O local apresenta um escarpamento acidentado e fragmentado, ascendendo para norte, com afloramentos rochosos e cobertura aluvial mínima (Figura 2-9). Isto proporciona uma fundação muito adequada para a construção de uma central hidroeléctrica subterrânea. O sítio caracteriza-se por rocha granítica maciça pouco fracturada, fundação de alta resistência e instabilidade geomorfológica mínima.

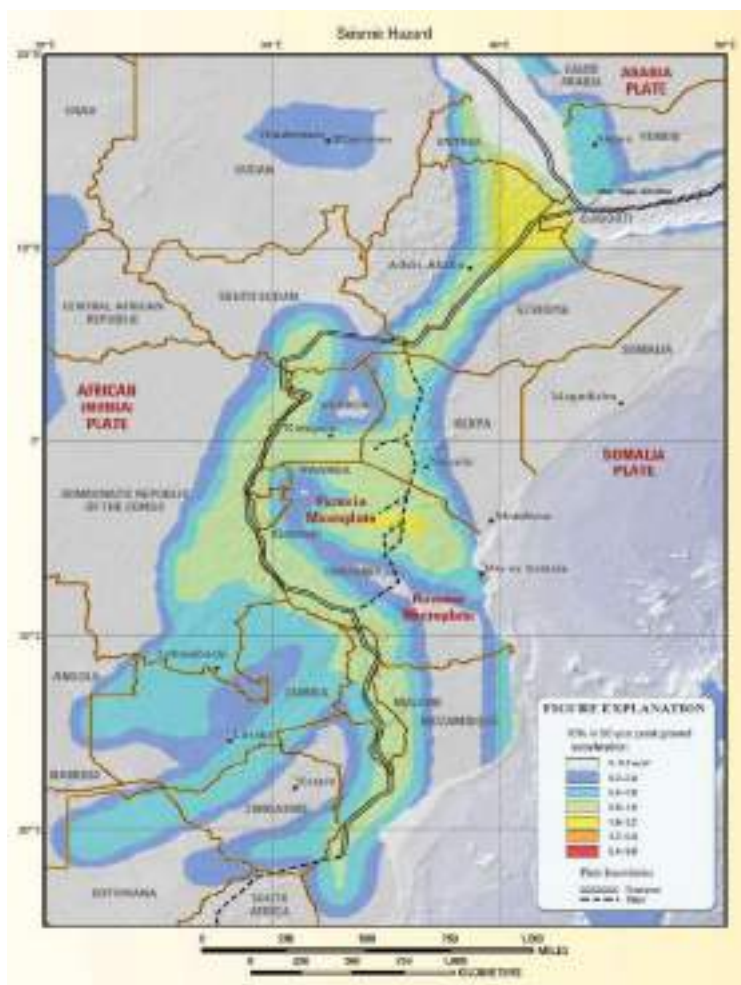
Figura 2-8. Actividade Sísmica e Magnitudes em Moçambique <sup>8</sup>

A actividade sísmica em Moçambique divide-se em dois domínios, consoante a principal causa dos sismos. O Domínio Oriental, influenciado pelo Sistema do Rift da África Oriental, e o Domínio Ocidental, influenciado principalmente pela sismicidade induzida pela albufeira (RIS). A CNB situa-se no Domínio Ocidental da região de actividade sísmica, sendo influenciada principalmente pela RIS, que pode atingir magnitudes de até 4,0 na Escala de Richter. A barragem encontra-se próxima da Falha Estima, uma importante estrutura tectónica no oeste de Moçambique. Embora a falha não tenha registado actividade recente, a RIS aumenta o risco de sismicidade induzida numa área já tectonicamente activa (Figura 2-8). O risco sísmico na área é considerado da ordem de 1 mm/ano, podendo provocar falhas em regiões afastadas do Vale do Rift.<sup>7</sup>

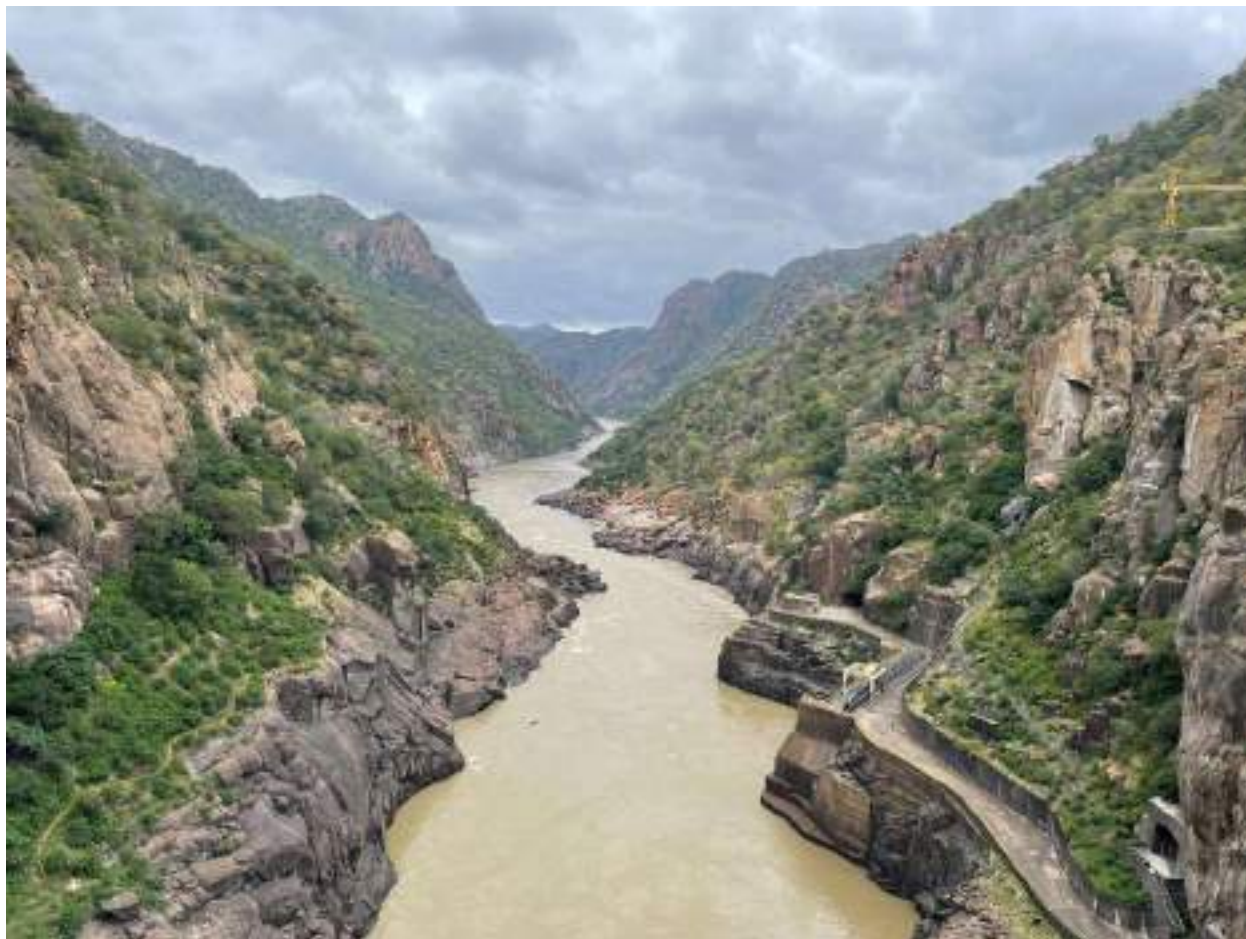
Figura 2-9. Morfologia do Vale de Cahora Bassa – vista a jusante da barragem.

cumulativo negativo possível sobre a morfologia do canal a jusante e o regime sedimentar ocorreria caso a operação conjunta dos projectos CBS e CNB resultasse em flutuações de caudal de curta duração.

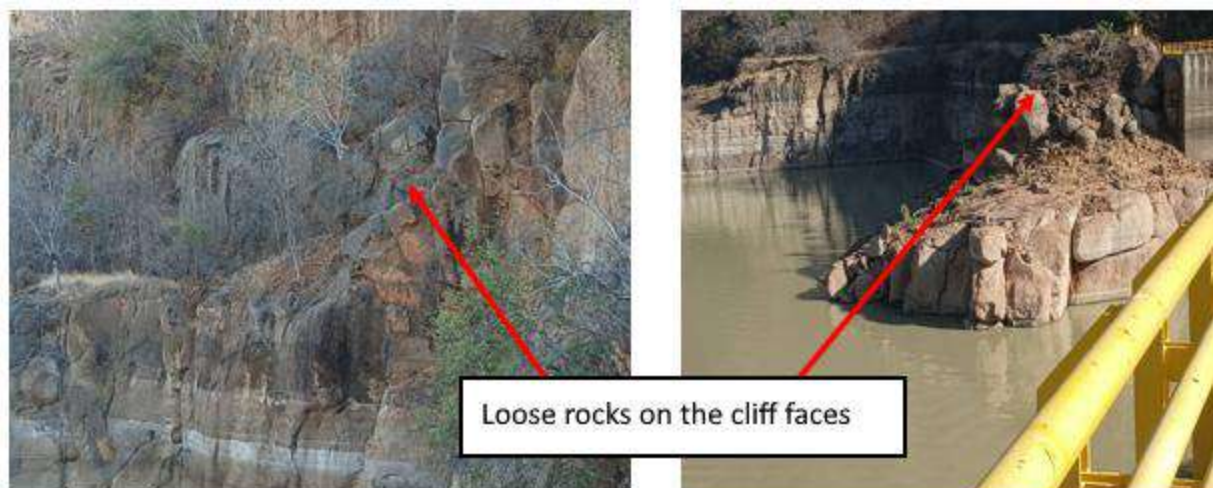
Figura 2-10. Rochas soltas na Margem Norte

As características geotécnicas do local na margem norte oferecem condições muito estáveis, com riscos mínimos de queda de blocos e instabilidade de taludes durante as escavações da tomada de água. Contudo, algumas áreas acima do ponto de tomada apresentam blocos soltos no penhasco, os quais deverão ser removidos, seguidos da implementação de medidas de protecção de taludes (Figura 2-10).

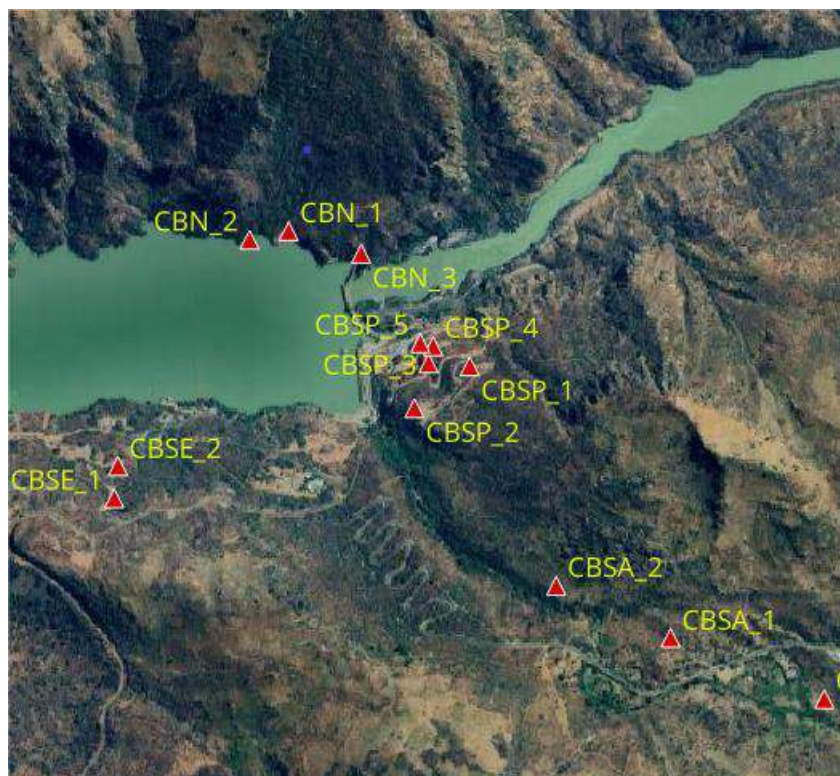
Figura 1-1: Localização das observações

A descrição das observações feitas no campo, serão apresentadas resumidamente e serão descritas individualmente agrupadas pelas 4 áreas propostas para o estudo, nomeadamente: três observações feitas na área da margem esquerda do Rio Zambeze (CBN); cinco feitas no estaleiro da empreitada; duas na área potencial de escombreira e três na área projectada para construção do futuro do acampamento (Acampamento Africano). A localização das observações é apresentada na Figura 1-1.

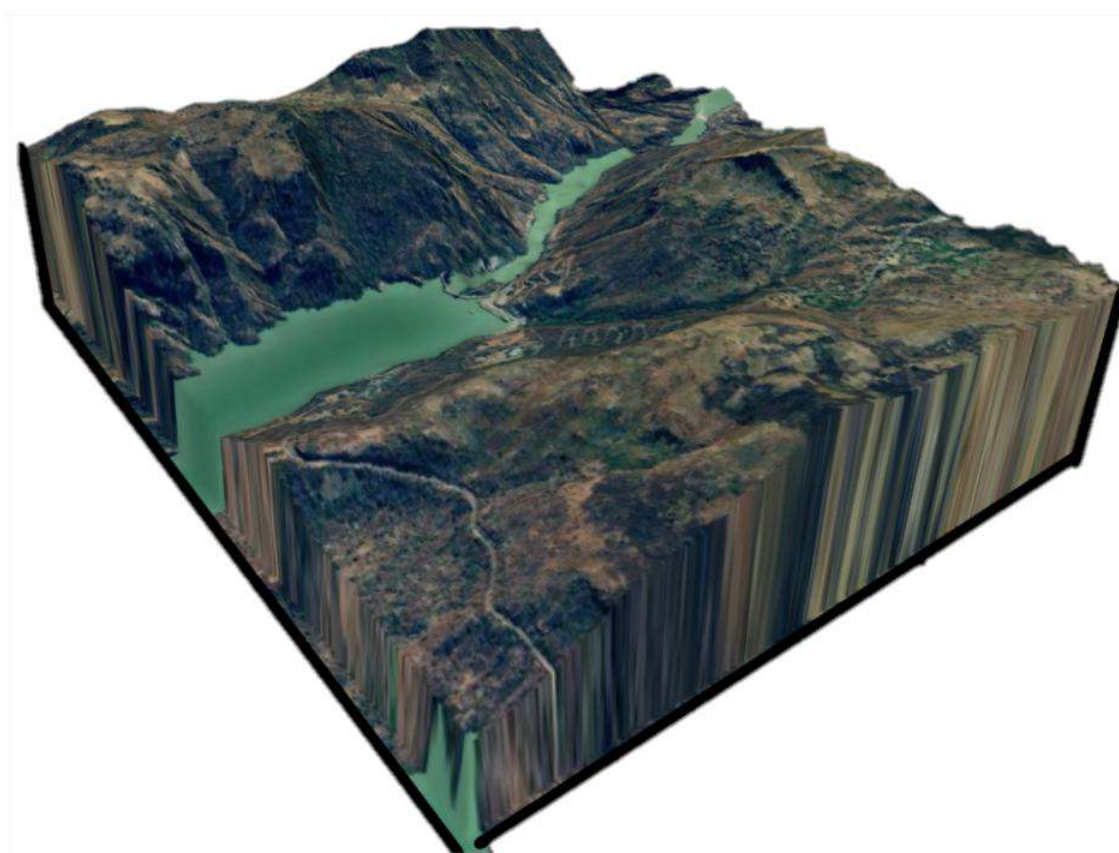
A topografia da margem esquerda da barragem, ou seja, Cahora-Bassa Norte, apresenta-se com característica montanhosa, declives bastantes acentuadas, com muita pedregosidade na superfície e com solos bastante delgados. Na margem direita a topografia é bastante irregular, com declives acentuados e poucos casos moderadamente acentuados, principalmente na zona por onde corre o Rio Cariacho. Desta forma, a paisagem apresenta características morfológicas diferenciadas, que salientam abruptamente pequenas escadarias ou terraços artificiais, que serviam de acessos para diferentes locais de serviços durante a construção da barragem hidroeléctrica de Cahora Bassa.

*Figura 2-1: Vista tridimensional da Área de estudo*

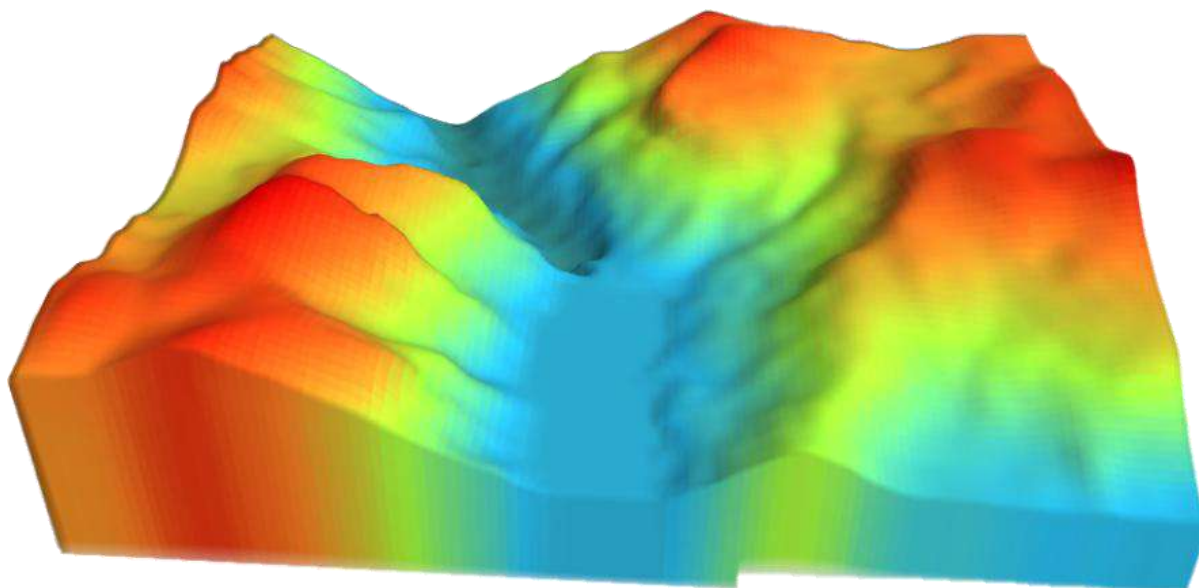
Segundo (Silva, 1987; 1988), a área de influência directa da Barragem da Cahora-Bassa é constituída por formações do Pré-câmbrico superior, predominado por rochas de tendência granítica, que incluem granitos com características texturais e granulométricas apresentando frequentes disposições orientadas de minerais por vezes fracamente gnáissicas, embora se apresentem também rochas gabro-dioríticas e granulites mas de reduzida expressão.

*Figura 2-2: Vista morfológica da área de estudo*

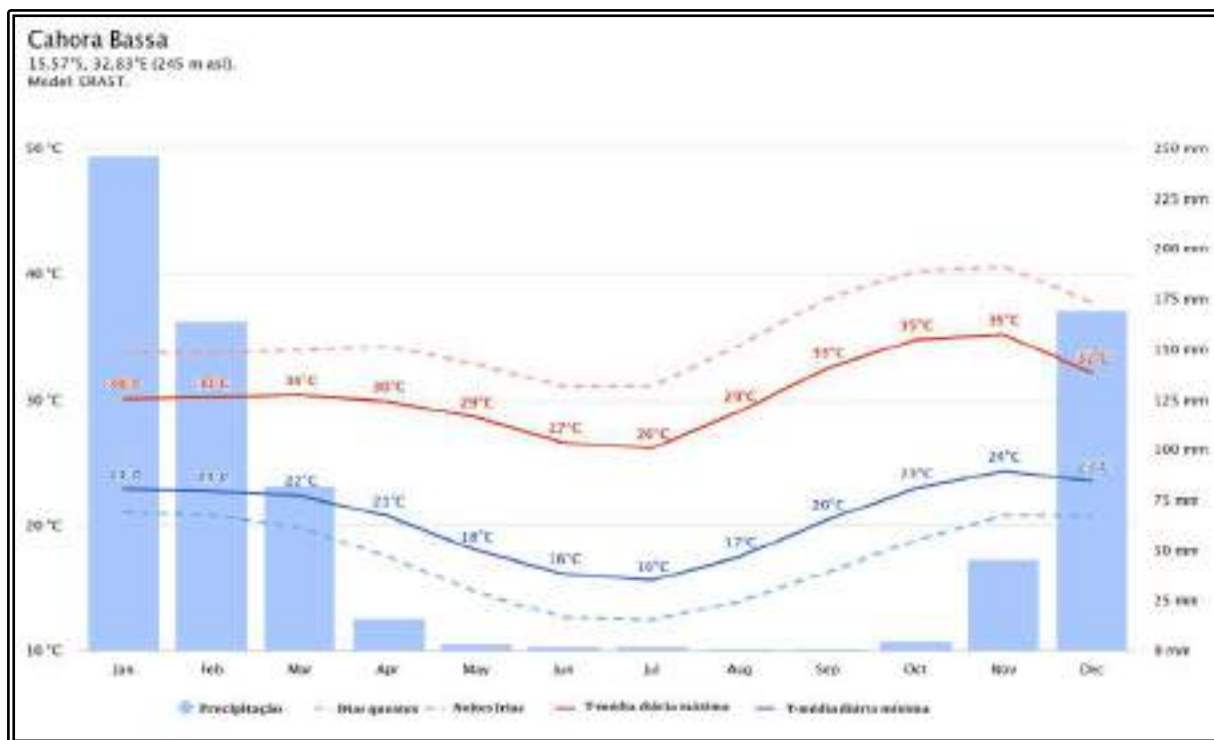
*Gráfico 2-1: Gráfico de temperaturas e precipitações médias*

Na estação da Hidroeléctrica de Cahora Bassa, segundo o gráfico climático de “Meteoblu”, A precipitação média anual é de cerca de 739mm, um pouco baixo em relação a estação de Songo, com uma concentração de precipitação de 97,9% que ocorre entre os meses de Novembro a Abril. Janeiro apresenta-se como o mês mais chuvoso.

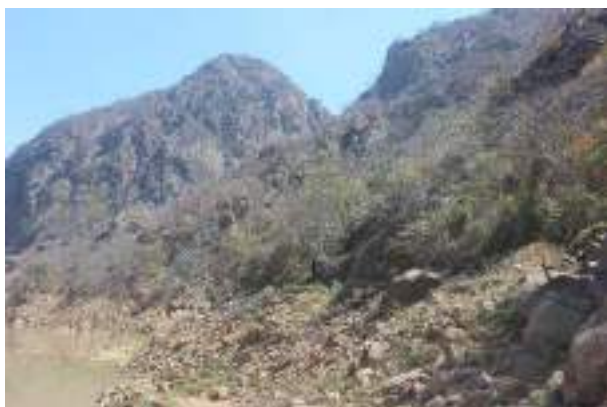
Como se pode depreender nas imagens abaixo, a área é predominada pela presença de pedras e pedregulhos na superfície. Estes solos são de difícil acesso e fisicamente não recomendados para a prática da agricultura ou exploração de combustível lenhoso para as comunidades, podendo ser apenas reservados para fins de conservação da cobertura vegetal natural.

Contudo, pela expressividade do empreendimento instalado no local, a cercania do empreendimento não deverá ser usada para agricultura nem exploração madeireira assim como exploração de combustível lenhoso, como forma de preservação do local contra a erosão dos solos durante a época chuvosa. O solo é classificado como: Leptossolos Líticos

Gráfico 3-1: Vista panorâmica do local da observação CBN-1

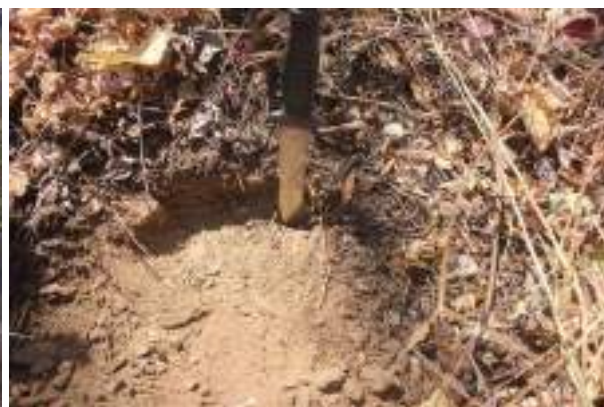
Figura 3-2: Vista do Mini perfil CCBN-3 com solo < 10 cm de espessura

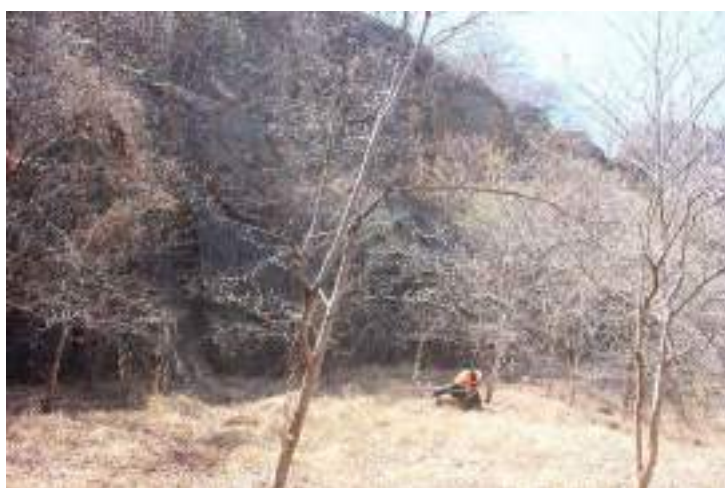
Na unidade de mapeamento com solos deste agrupamento sem consociação, presume-se que o material tenha sido depositado pela água da albufeira, ou material depositado pelo processo erosivo vindo da zona montanhosa para a zona baixa. Nota-se que o local da observação é um terraço criado pela actividade humana durante a construção da barragem. O solo é classificado como: Leptosolos dístricos.

Figura 3-3: Vista panorâmica do local do mini perfil CBN-1

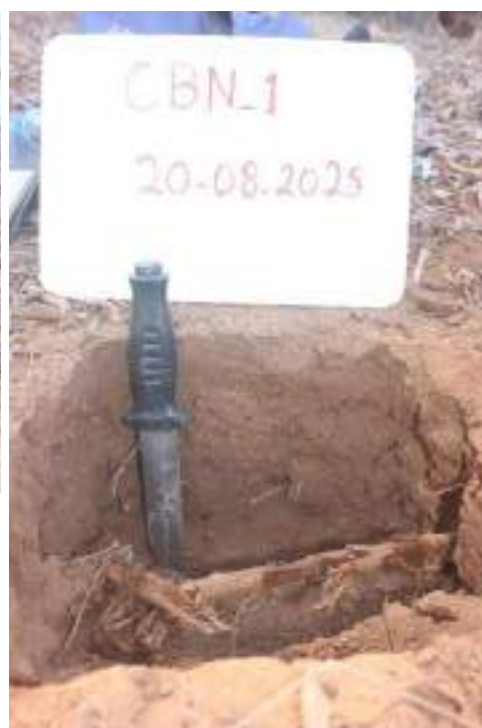
Os solos são castanhos a castanho-acinzentados; textura franco-arenosa; anisoforme subangular, fraco, fina a média; consistência branda quando seco, muito friável quando húmido, não pegajoso e não plástico quando molhado; poucos poros finos e muito finos.

Figura 3-4: Mini perfil CBN-1

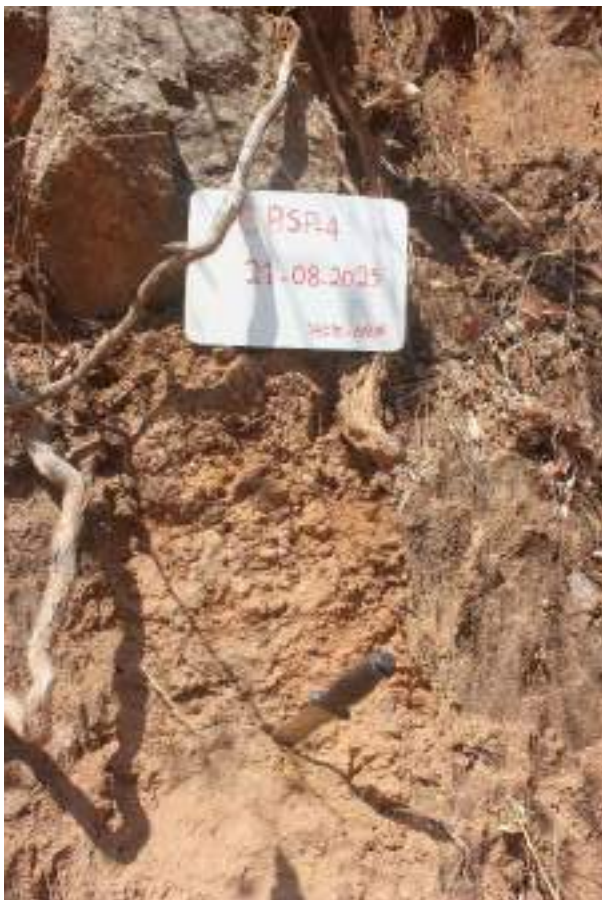
Os solos são castanho-amarelado escuro a castanho avermelhado, de textura franco-arenosa a franco-argilo-arenosa, a sua profundidade é limitada pela presença da rocha mãe, a uma profundidade inferior a 20 cm e presença de muita a abundante pedregosidade no solo superficial; franco-arenoso no solo superficial delgado a franco-argilo-arenoso; anisoforme subangular, fraco a moderado, muito fina e média; brando a ligeiramente duro quando seco, muito friável a friável quando húmido, pouco pegajoso e pouco plástico quando molhado; por vezes, pouca a comum compactidade, com estrutura maciça; compacto, provavelmente devido à pressão do uso da área como zona de pastagem, (apenas nos arredores do Acampamento); poucos a comuns poros muito finos a finos e médios; poucos a dominante presença de fragmentos de rocha, cascalho fino, médio e grosseiro, de forma irregular, frescos de natureza granítica. O solo desta região é classificado como Leptosolo éutrico.

Figura 3-5: Barranco do acesso à pedreira
