# PROJECTO DA CENTRAL DE CAHORA BASSA NORTE

ACTUALIZAÇÃO DO ESTUDO DE IMPACTO  
AMBIENTAL E SOCIAL (EIAS)

## **VOLUME IV**

RELATÓRIO DE ESTUDOS  
ESPECIALIZADOS

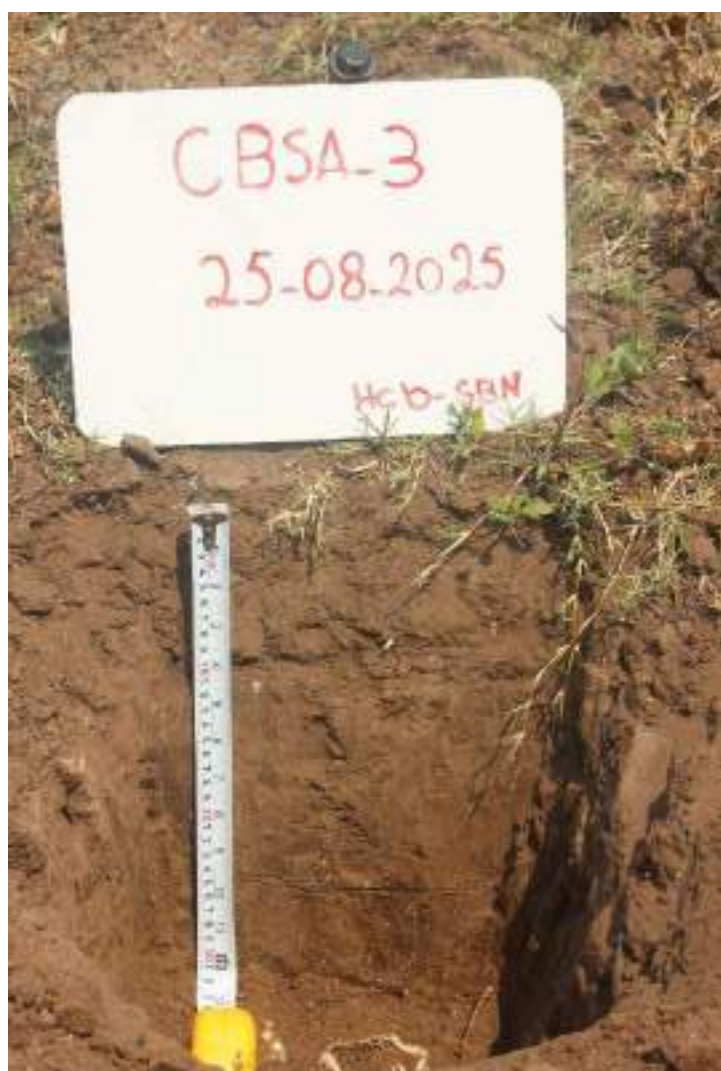
Os solos são castanho a castanho muito escuro no solo superficial e castanho a castanho-escuro nas camadas subsequentes; textura franco-argilo-arenosa no solo superficial e argilo-arenosa nas camadas subsequentes; presença de comuns a muitas manchas, pequenas, pouco distintas, difusas, acastanhadas; estrutura anisoforme subangular forte a moderada, média a grosseira; consistência muito dura quando seco, muito firme quando húmido, pegajoso e plástico quando molhado; compactidade contínua, maciça, endurecida por carbonatos; presença de poucos a muitos nódulos muito finos irregulares, duros, de carbonatos esbranquiçados; comum a pouca presença de fenómenos biológicos; poucas a raras raízes muito finas. O solo desta região é classificado como Fluvisso solo calcárico.

Figura 3-7: Mini perfil da área de acampamento

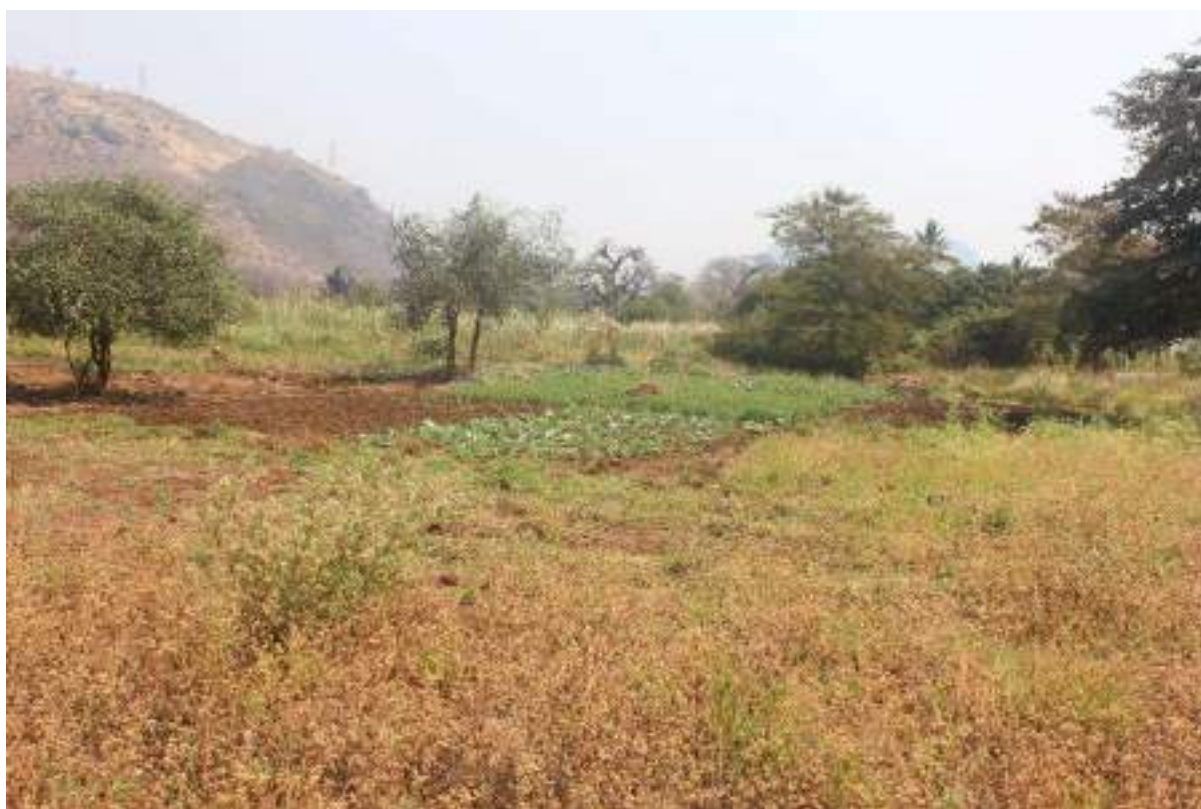
O agrupamento de solos argilosos castanho-acinzentados com fase mosqueada, ocorre em topografia quase plana, pequeno vale, com configuração de um terraço, declives suaves e directos; segundo relatos, não tem tido inundações com excepção durante as chuvas (que depois de algumas horas toda água é drenada para o Rio Cariacho). O local da observação é usado como área de produção de hortícolas (couve, tomate, alface, cebola etc.) usando sistema de rega por sulcos; presença de rara pedregosidade fina e média e comuns pedras e blocos localizados; comuns afloramentos rochosos de altura média com distanciamento de 20 a 50 metros; ocorrência de pouca erosão laminar; drenagem externa rápida.

Figura 3-8: Vista panorâmica do local do mini perfil

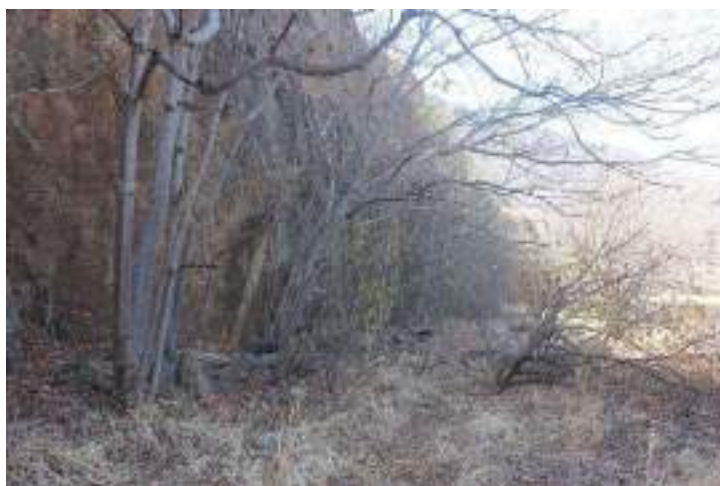
**Observações:** Terraço artificial, feita durante a construção da barragem CBS. Material depositado pela albufeira ou proveniente do cimo do maciço rochoso.

*Figura 4-1: Vista panorâmica do perfil CBN-1*

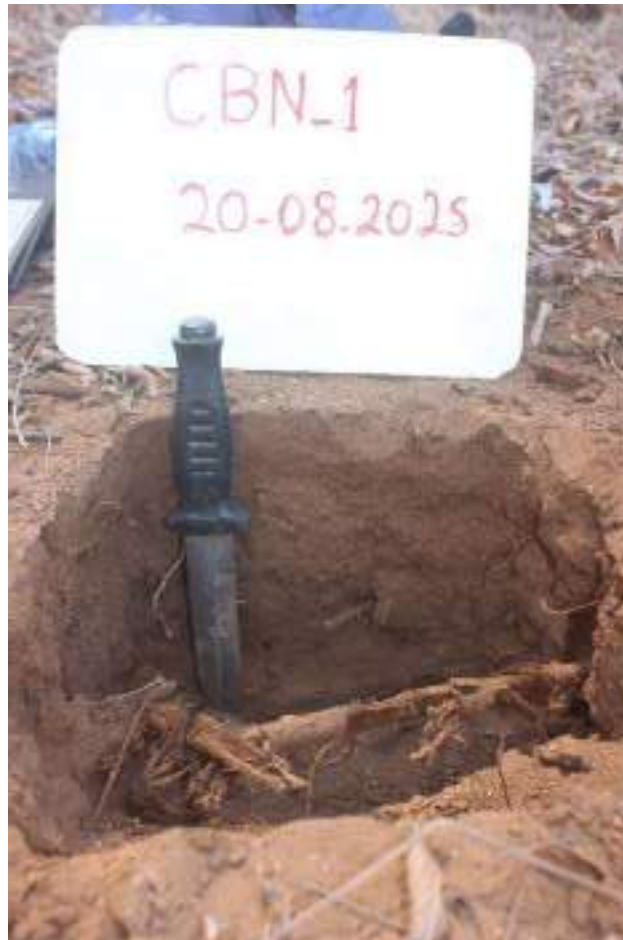
| Horizonte | Prof., cm | Descrição |
|---|---|---|
| I | 0-20 | Cor castanha (7,5 YR 4/3) seco; castanho-escuro (7.5YR 3/3) húmido; textura franco-arenosa; estrutura anisoforme subangulosa média, fraca a moderada; consistência branda quando seco, muito friável quando húmido, não pegajosa e não plástica quando molhado; poucos poros finos e muito finos, poucas concreções médias, subarredondadas, duras, de natureza calcária, brancas; a camada assenta sobre rocha granítica; |

*Figura 4-2: Mini perfil da observação CBN-1*

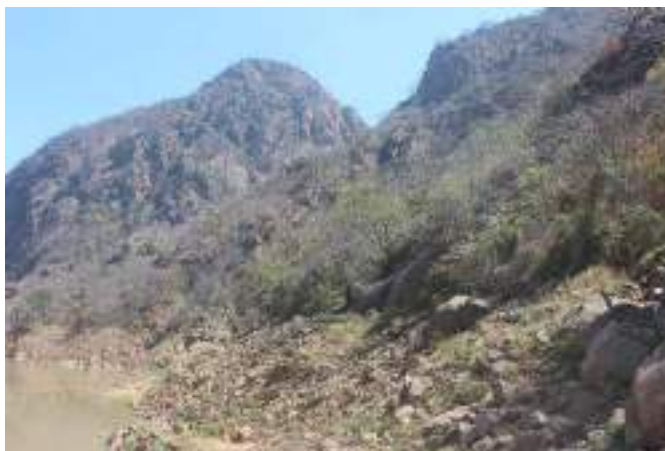
**Observações:** Terraço artificial, feita durante a construção da barragem CBS. Material depositado pela albufeira ou proveniente do cimo do maciço rochoso.

*Figura 4-3: Vista panorâmica do local da observação CBN-2*

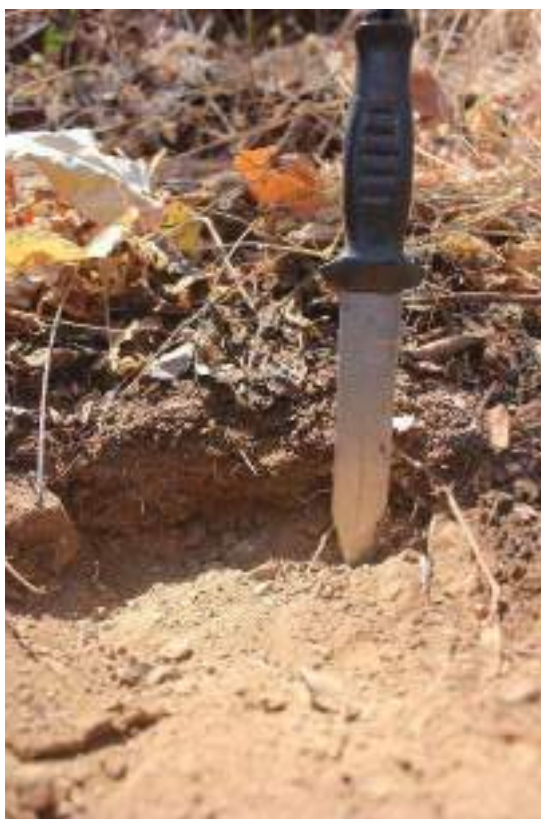
| Horizonte | Prof., cm | Descrição |
|---|---|---|
| A | 0 - 8 | Cor castanho amarelada (10YR 5/6) seco; castanho-amarelado-escura (10YR 4/4) húmido; textura franco- arenosa; estrutura granular, grãos simples; consistência solta quando seco e húmido, não pegajosa e não plástica quando molhado; poucos poros finos e muito finos, muitos fragmentos rochosos, cascalho médio e grosseiro, irregulares, frescos de natureza granítica; a camada assenta sobre rocha granítica. |

*Figura 4-4: Mini perfil da observação CBSA - 2*

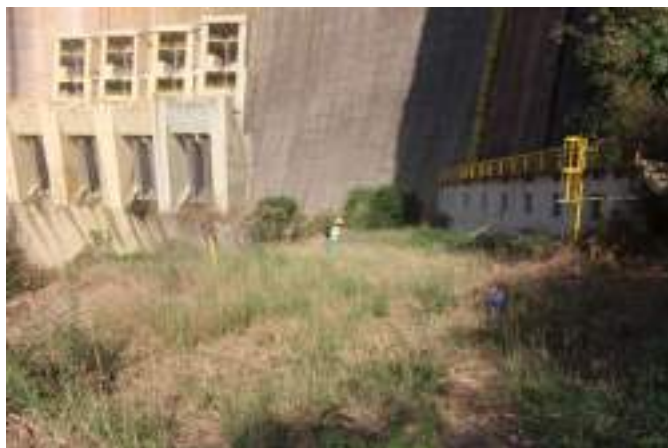
**Observações:** Zona da Central da CBN. Com muito pouca espessura do solo,

*Figura 4-5: Vista panorâmica do local da observação CBN - 3*

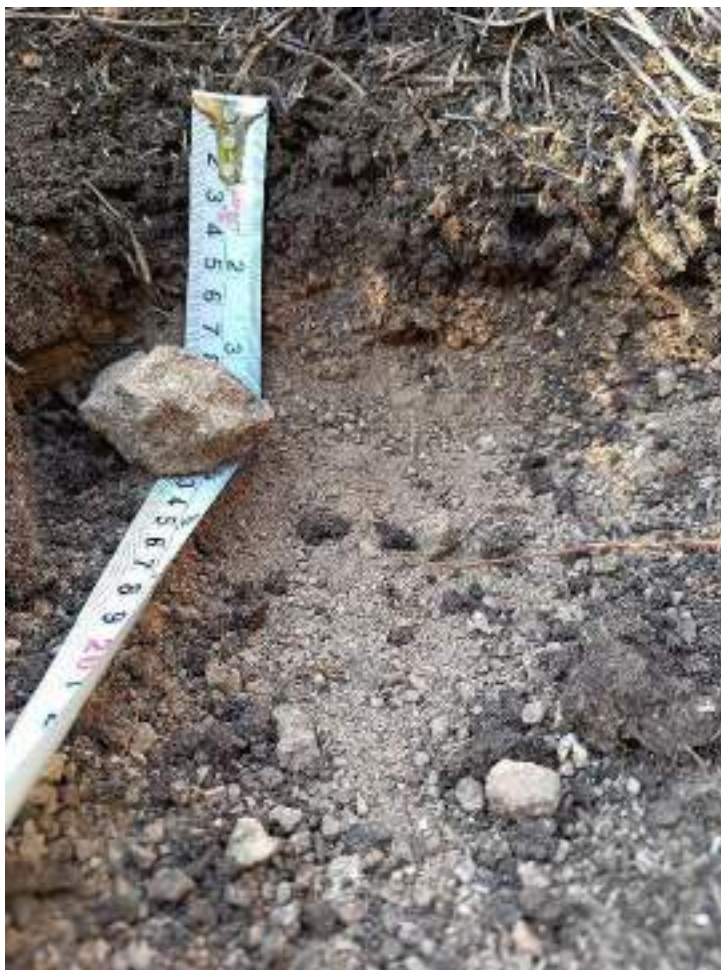
| Horizonte | Prof: cm | Descrição |
|---|---|---|
| A | 0 – 5 | <b>Cor</b> castanha acinzentada muito escuro (10YR 2/2) seco; castanha muito escura (10YR 4/4) húmido; textura franca-argilo-arenosa; estrutura anisoforme subangulosa, média a grosseira, moderada; consistência branda a ligeiramente dura quando seco, muito friável quando húmido, pouco pegajosa e pouco plástica quando molhado; poucos poros finos e muito finos, muitos fragmentos rochosos, cascalho médio e grosseiro, irregulares, frescos de natureza granítica; a camada assenta sobre material em meteorização. |
| C | 5 – 8 | Material em meteorização, presença de muito cascalho na camada |

*Figura 4-6: Mini perfil CBN - 3*

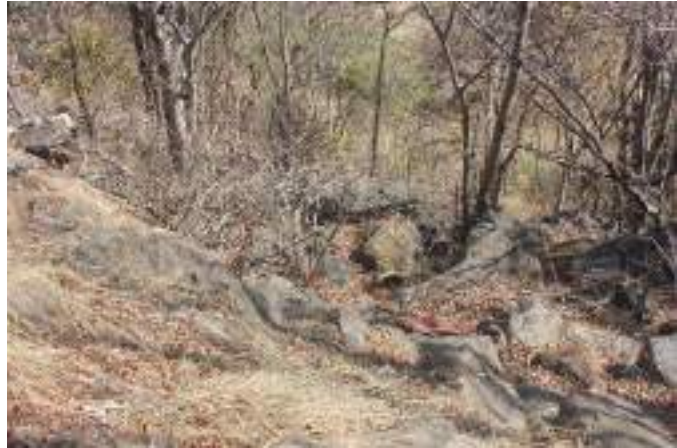
**Observações:** Zona com declives acentuadas e com muito pouca espessura do solo. Presença de muita pedregosidade, variando de tamanho dependendo do local.

Figura 4-7: Vista panorâmica do local da observação CBSP - 1

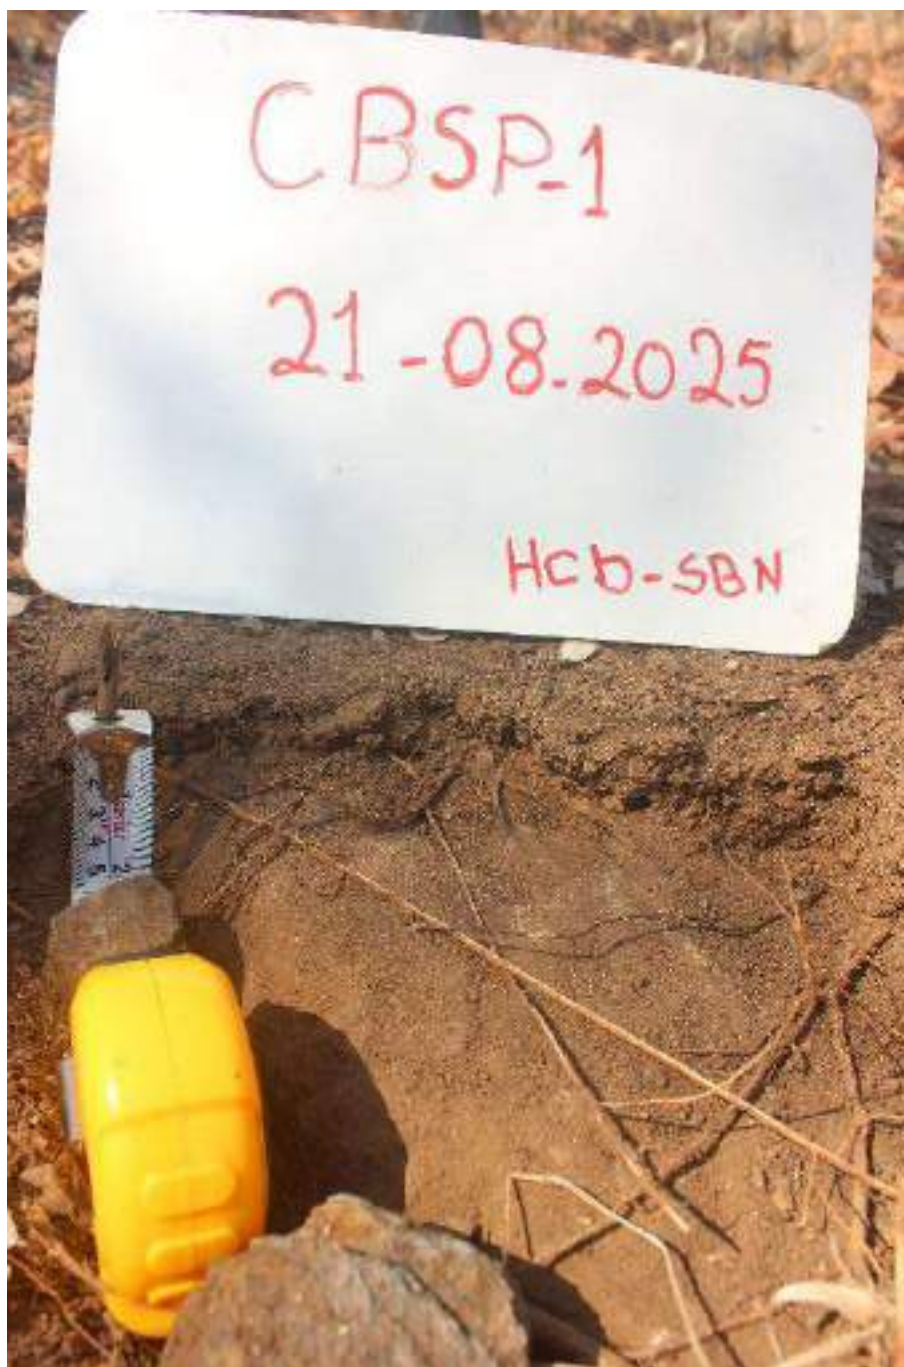
*Figura 4-8: Mini perfil CBSP\_1*

| Horizonte | Prof: cm | Descrição |
|---|---|---|
| R | > 7 | Rocha mãe |

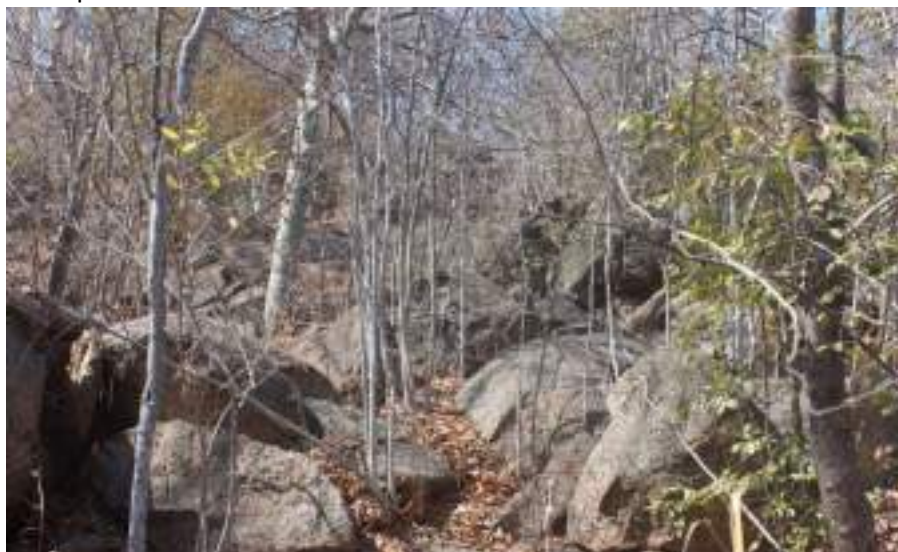
**Nota:** No local da Observação, não foi feita nenhuma escavação do mini-perfil devido a presença de muita rocha na superfície

*Figura 4-9: Vista panorâmica do local da observação CBSP\_2*

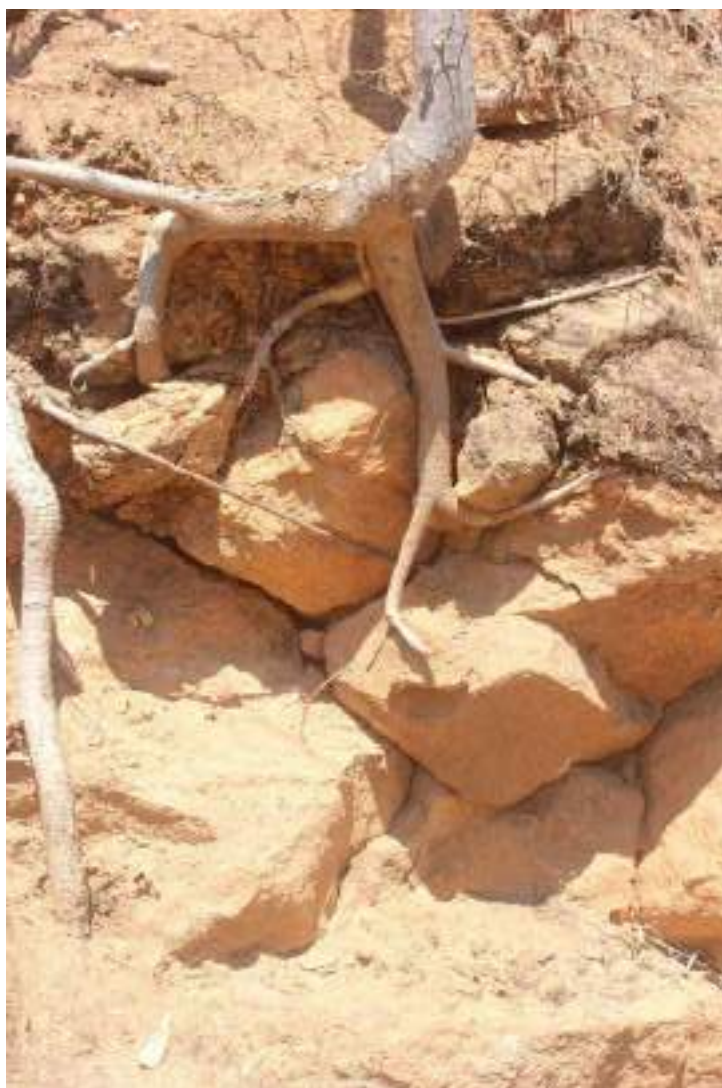
*Figura 4-10: Barranco no acesso de serviço, observação CBSP\_3*

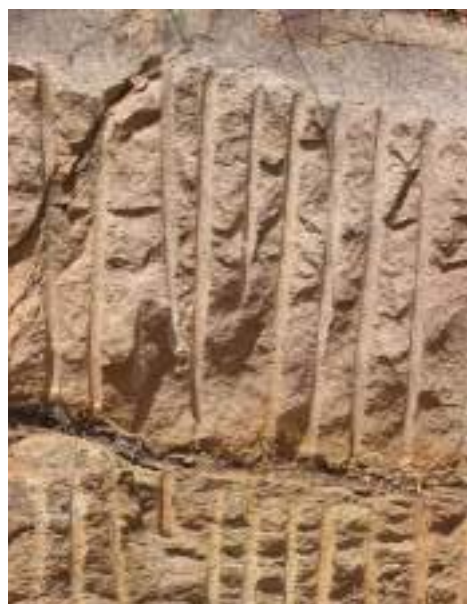
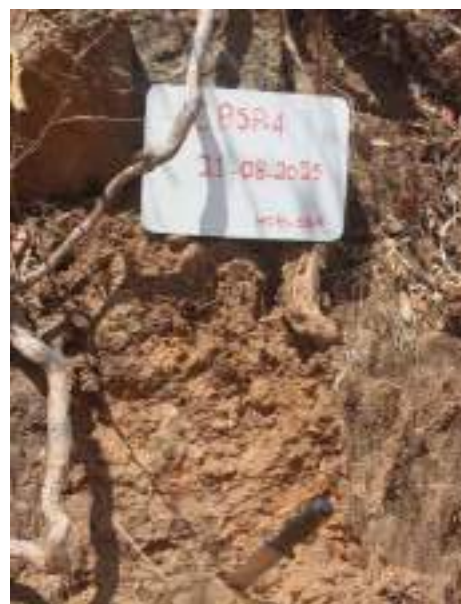
Figura 4-11: Barranco, desintegração física e biológica da rocha

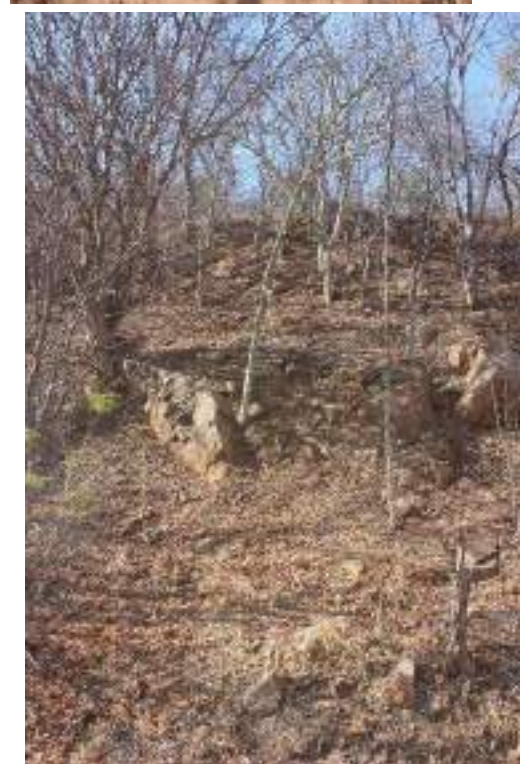
Observações: Localmente, a superfície está revestida com folhas de árvores, protegendo assim contra os agentes erosivos.

Figura 4-12: Vista panorâmica do local da observação CBSP\_5

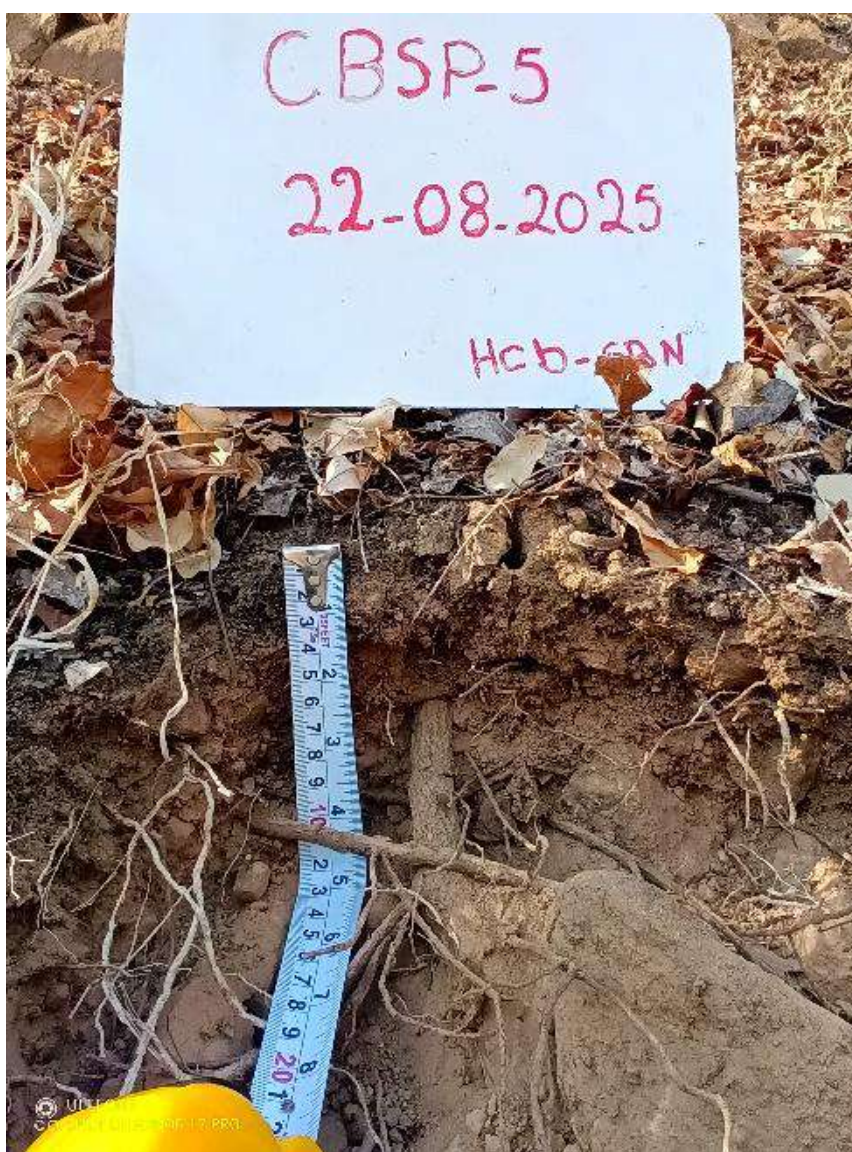
Figura 4-13: Mini perfil CBSP\_5

- A**      **0 – 2**    Cor castanha (7.5YR 5/3) seco; castanha (7.5YR 4/3) húmido; textura franca-arenosa; estrutura grãos simples; consistência solta quando seco, solta quando húmido, não pegajosa e não plástica quando molhado; poucos poros finos e muito finos, abundantes fragmentos rochosos, cascalho médio e grosseiro, irregulares, frescos de natureza granítica; poucos fenómenos biológicos de cavidades não especificadas; comuns raízes muito finas e médias;
- R**      **< 10**    Cor Vermelha amarelada (7.5 YR 6/76) seco e castanha forte (7.5 YR 5/6) húmido; textura franca-arenosa a franca; estrutura subangulosa, fina e média, fraca; consistência branda quando seco; muito friável quando húmido, não pegajosa e não plástica quando molhado; abundantes fragmentos de rocha, médios e grandes, irregulares, frescos de natureza granítica. A camada assenta sobre a rocha mãe.

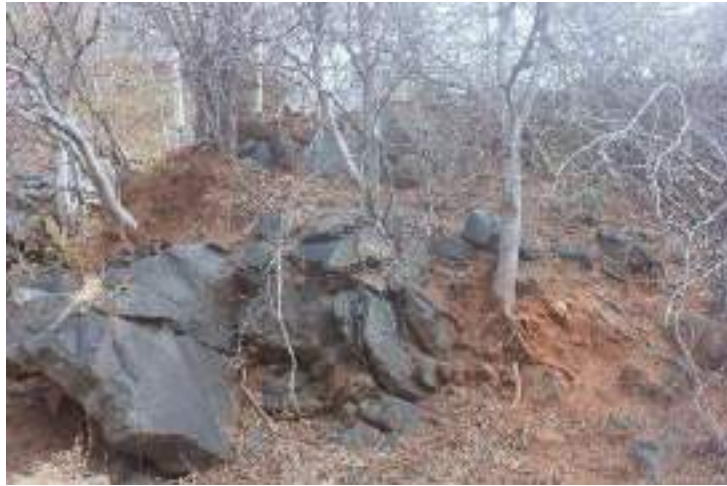
**Observações:** O local sofreu alguma perturbação por ser o local de empréstimo de pedra para construção da CBS.

*Figura 4-14: Vista panorâmica do local da observação CBSE\_1*

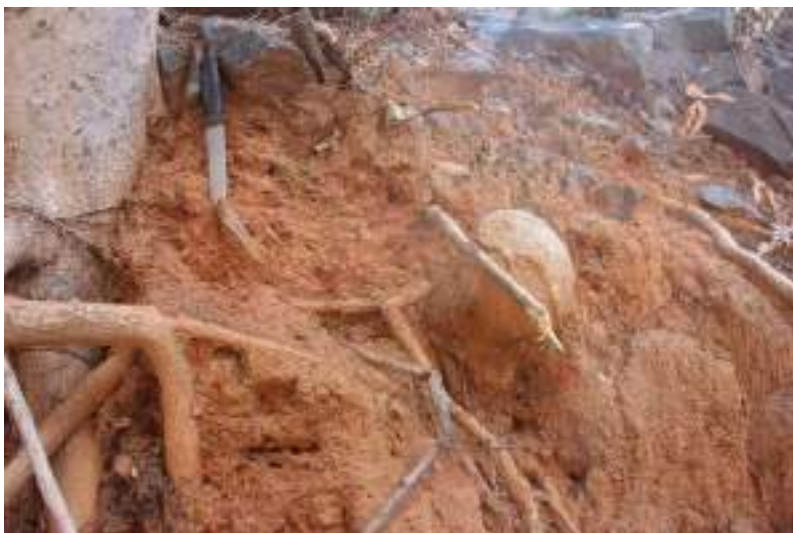
| Horizonte | Prof: cm | Descrição |
|---|---|---|
| A | 0 – 5 | Cor vermelha (2.5YR 5/8) seco; vermelha (2.5YR 4/8) húmido; textura franca; estrutura anisoforme subangulosa, média, moderada; consistência branda quando seco, muito friável quando húmido, pouco pegajosa e pouco plástica quando molhado; poucos poros finos e muito finos; abundantes fragmentos rochosos, cascalho fino e médio, irregulares, frescos de natureza granítica. |

*Figura 4-15: Barranco com solos de espessura delgada CBSE\_1*

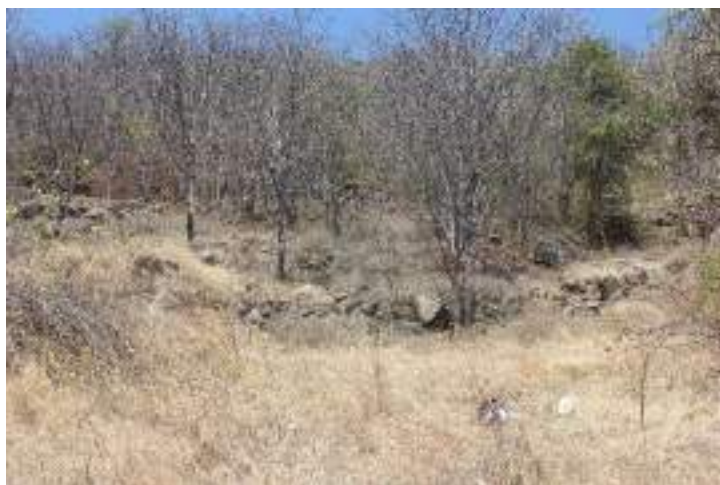
**Observações:** Localmente, o declive é suave, espécie de um pequeno terraço. Nos arredores é superior a 30%

*Figura 4-16: Vista panorâmica da observação CBSE\_@*

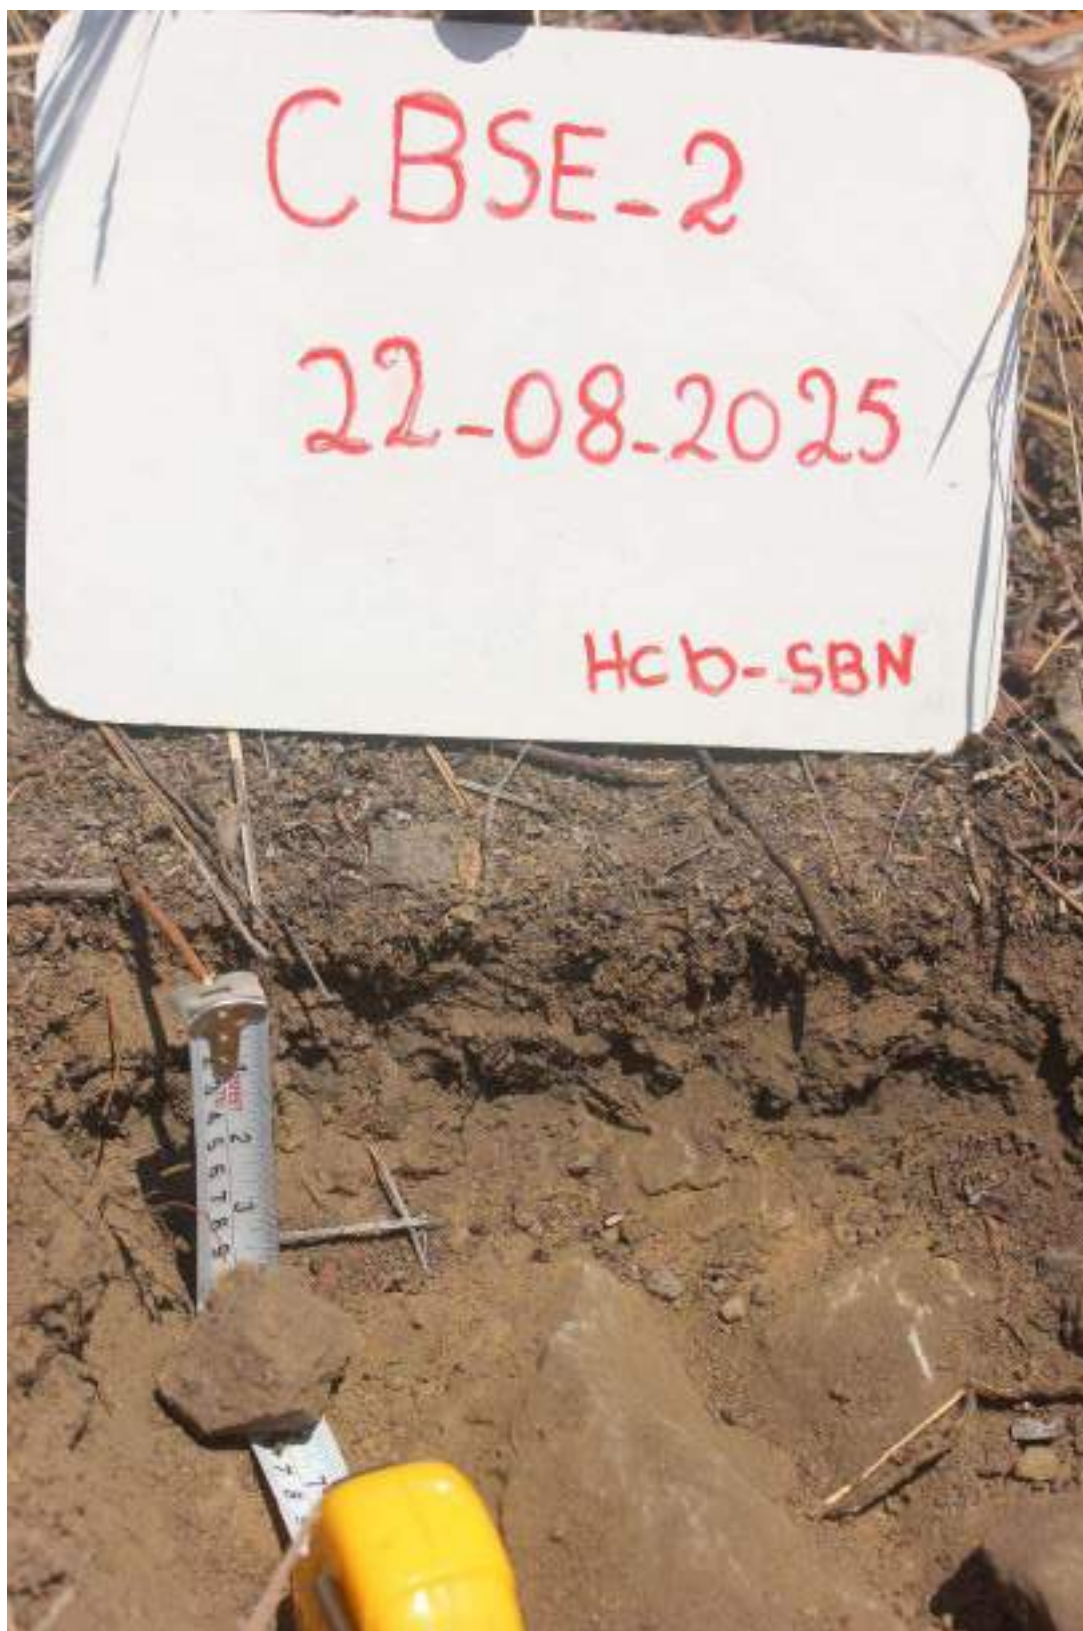
Figura 4-17: Mini perfil CBSE\_2

| Horizonte | Prof: cm | Descrição |
|---|---|---|
| A | 2 – 9 | Cor castanha acinzentada (10YR 5/2) seco; castanha acinzentada muito escura (10YR 3/2) húmido; textura franca-arenosa; estrutura anisoforme subangulosa, fina, fraca; consistência branda quando seco, muito friável quando húmido, pouco pegajosa e pouco plástica quando molhado; poucos poros finos e muito finos, abundantes fragmentos rochosos, cascalho fino e médio, irregulares, frescos de natureza granítica. A camada assenta sobre rocha mãe. |

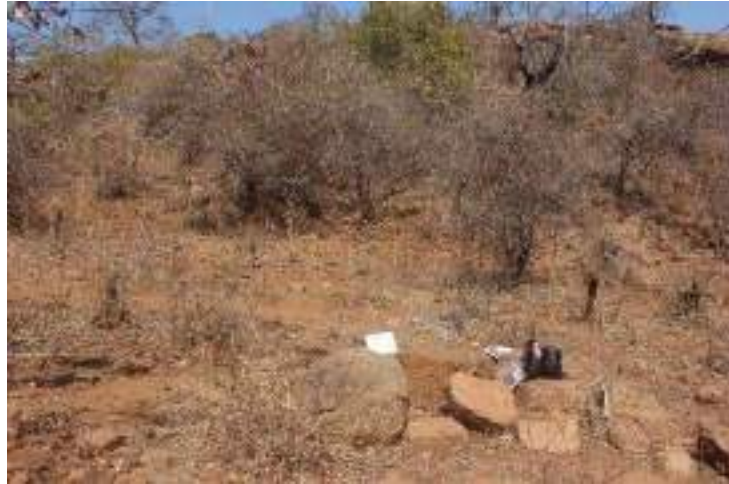
**Observações:** Área próxima do Acampamento Africano, muitas pedras e pedregulhos no solo superficial. O local tem servido como área de pastagem do bovinos e caprinos.

*Figura 4-18: Vista panorâmica do local da observação CBSA\_1*

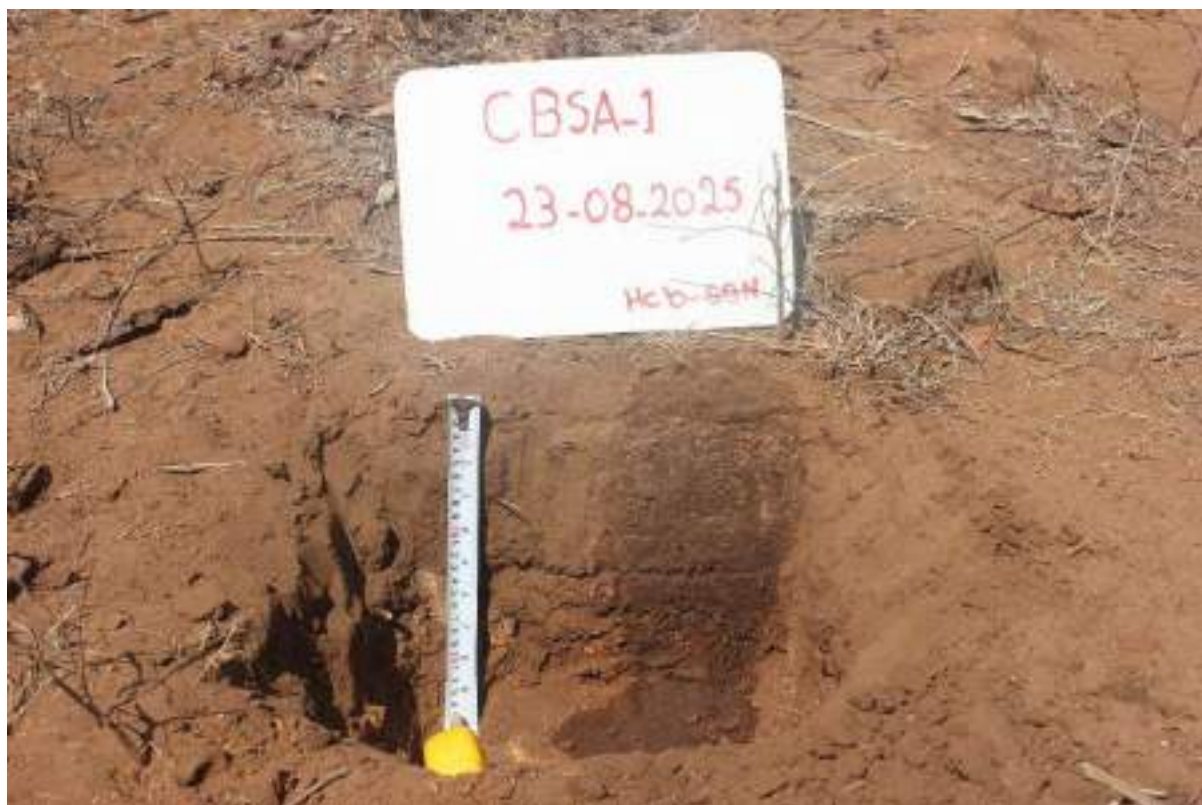
*Figura 4-19: Mini perfil CBSA\_1*

- C**      **15 - 24**      Cor castanha escura (7.5 YR 3/4) seco e castanha escura (7.5 YR 3/3) húmido; horizonte constituído por dominantes fragmentos de rocha, médios e grandes, irregulares, frescos de natureza granítica e quartzo.

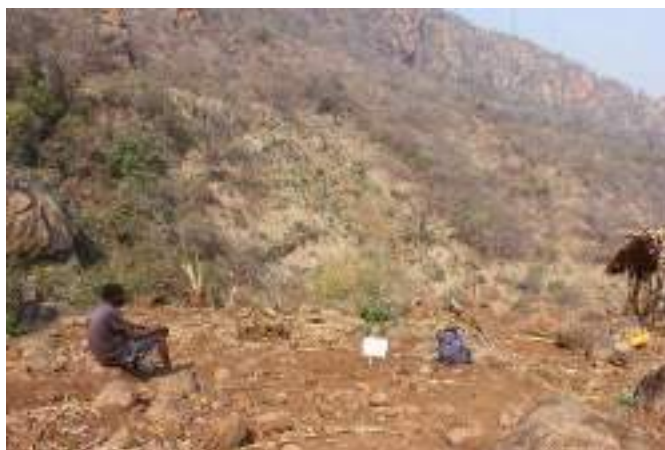
**Observações:** Local onde a comunidade habitante do acampamento africano pratica agricultura de sequeiro tradicional.

*Figura 4-20: Vista panorâmica do local da observação CBSA\_2*

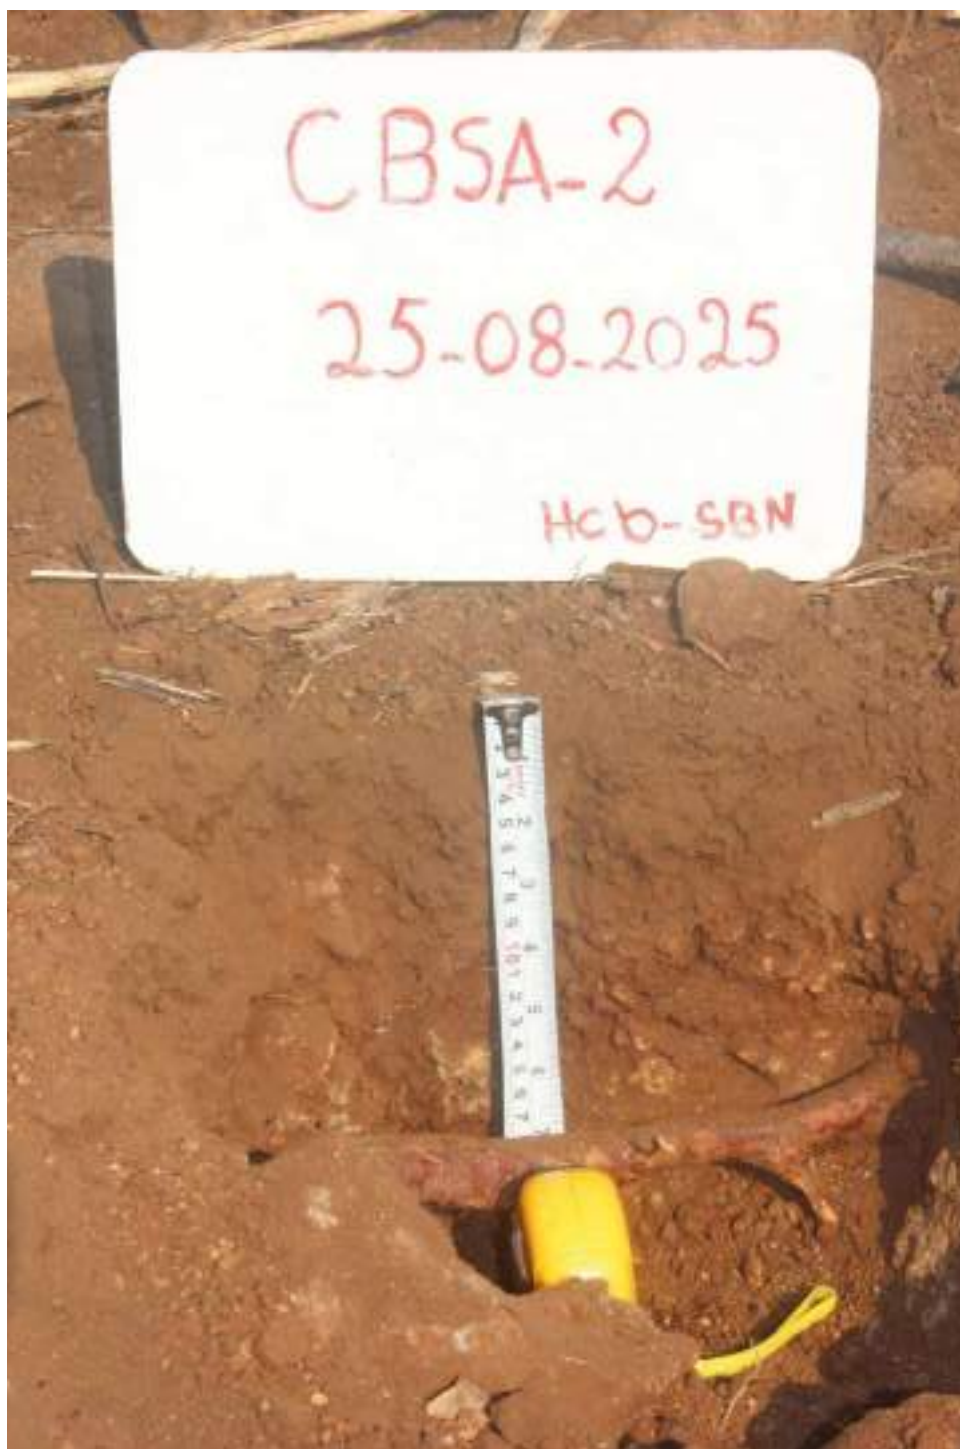
*Figura 4-21: Mini perfil CBSA\_2*

| Horizonte | Prof: cm | Descrição |
|---|---|---|
| C | 11 - 18 | Cor castanha avermelhada (5 YR 4/4) seco e castanha avermelhada (5 YR 4/3) húmido; horizonte constituído por dominantes fragmentos de rocha em meteorização. |

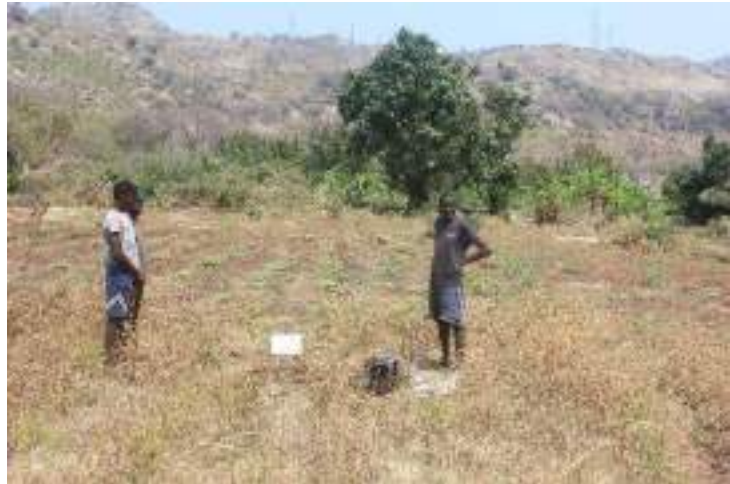
**Observações:** Presença de algumas pedras e blocos na superfície.

*Figura 4-22: Vista panorâmica do local da observação CBSA\_3*

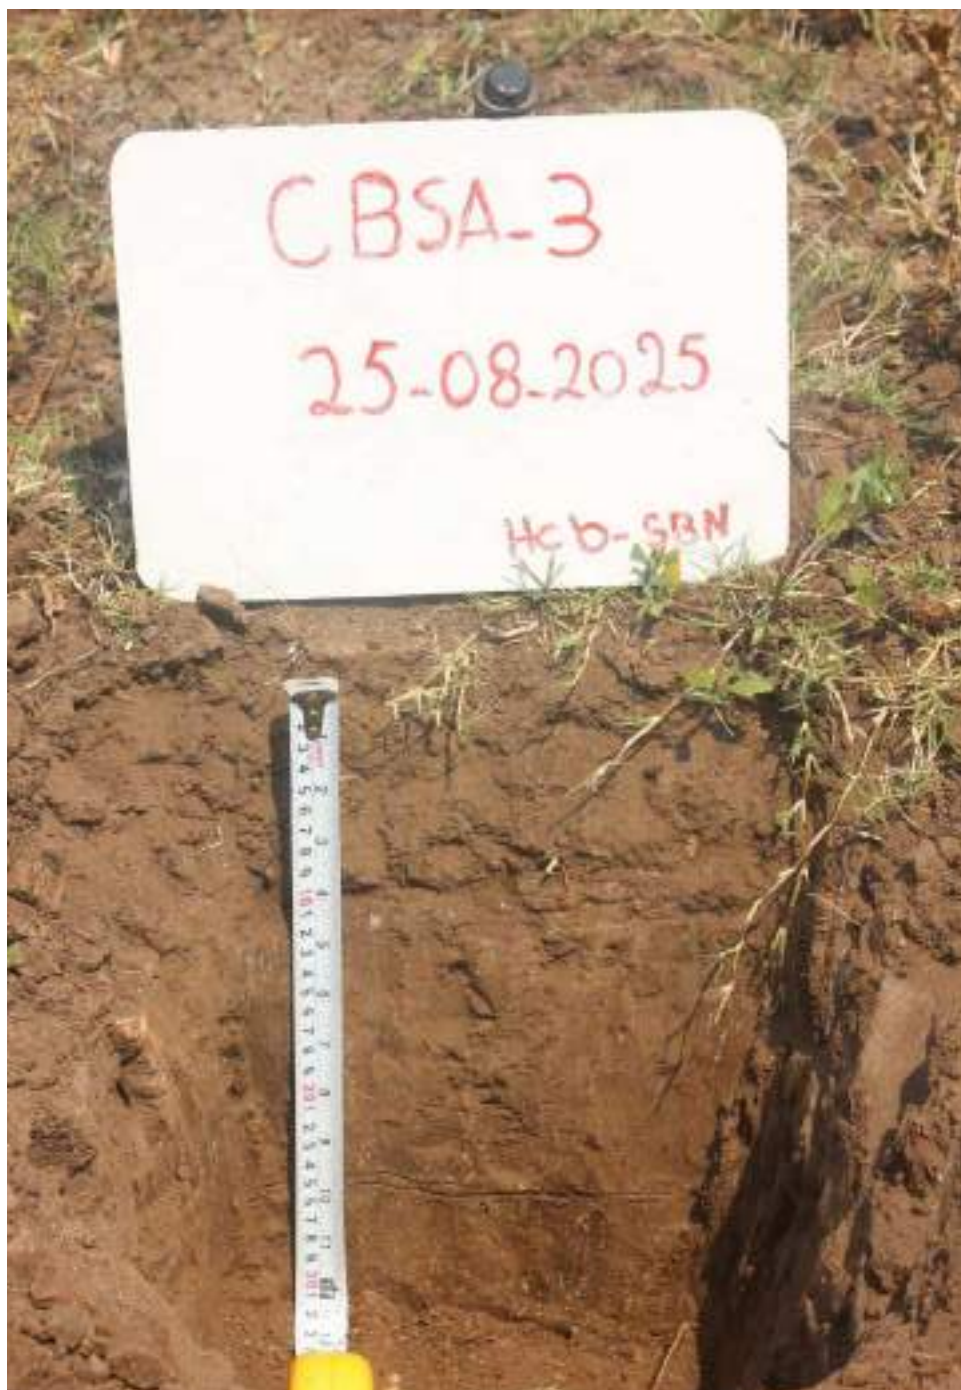
*Figura 4-23: Mini perfil CBSA\_3*

- B**      **25 – +30**      Cor castanha (7.5YR 4/4) seco; castanha escura (7.5YR 3/2) húmido; muitas manchas pequenas, pouco distintas, difusas, acastanhadas; textura argilo-arenosa; estrutura anisoforme subangulosa média a grosseira, moderada; consistência muito dura quando seco, muito firme quando húmido, pegajoso e plástico quando molhado; poucas películas, pouco distintas, de natureza argilosa; contínua compactação, maciça, endurecido por carbonatos; poucos poros finos; muitos nódulos, muito finos, irregulares duros, de natureza calcária de cor branca; poucos fenómenos biológicos de cavidades não especificados; raras raízes muito finas.

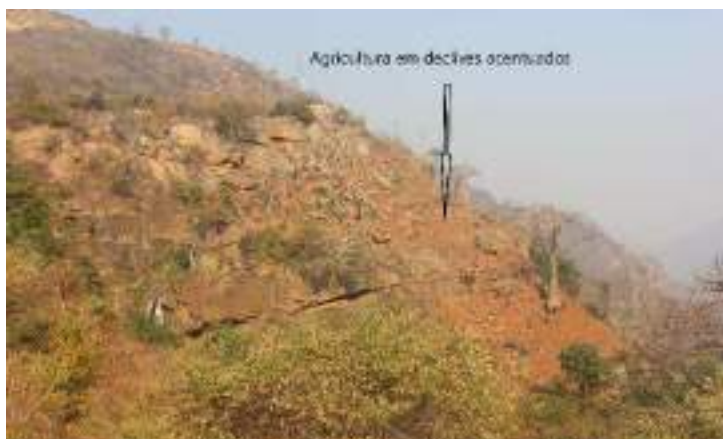
Com a remoção da cobertura vegetal natural e a não prática de uma agricultura de conservação, o solo perde a sua protecção natural. Quando estes elementos não são observados adequadamente, corre-se sempre o risco da ocorrência de erosão hídrica acelerada. Neste contexto é fundamental adoptar o manejo conservacionista, para evitar maiores perdas do solo. Nestas condições, o melhor seria cultivar no sentido das curvas de nível, diminuindo assim a velocidade de escoamento das águas da chuva.

**Figura 5-1: Prática de agricultura na encosta da montanha**

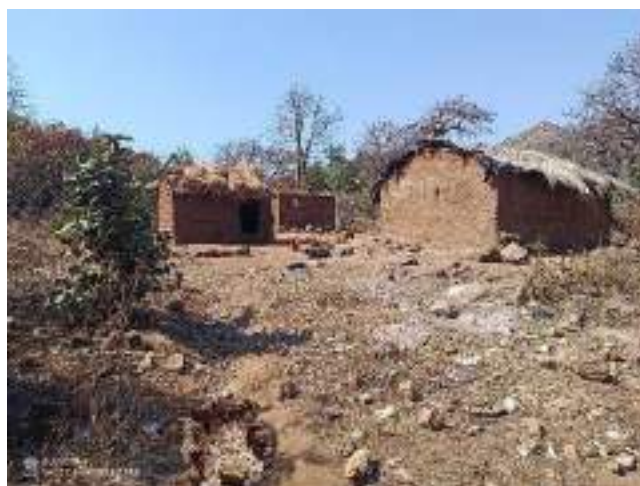
**Figura 5-3: Risco de eroão (erosão laminar)**

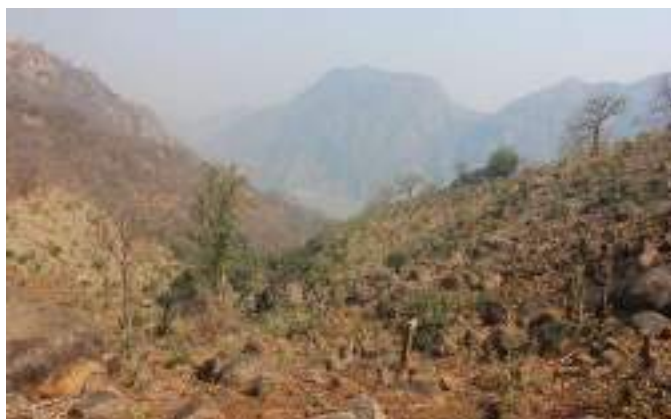
**Figura 5-4: Agricultura em áreas declivosas**

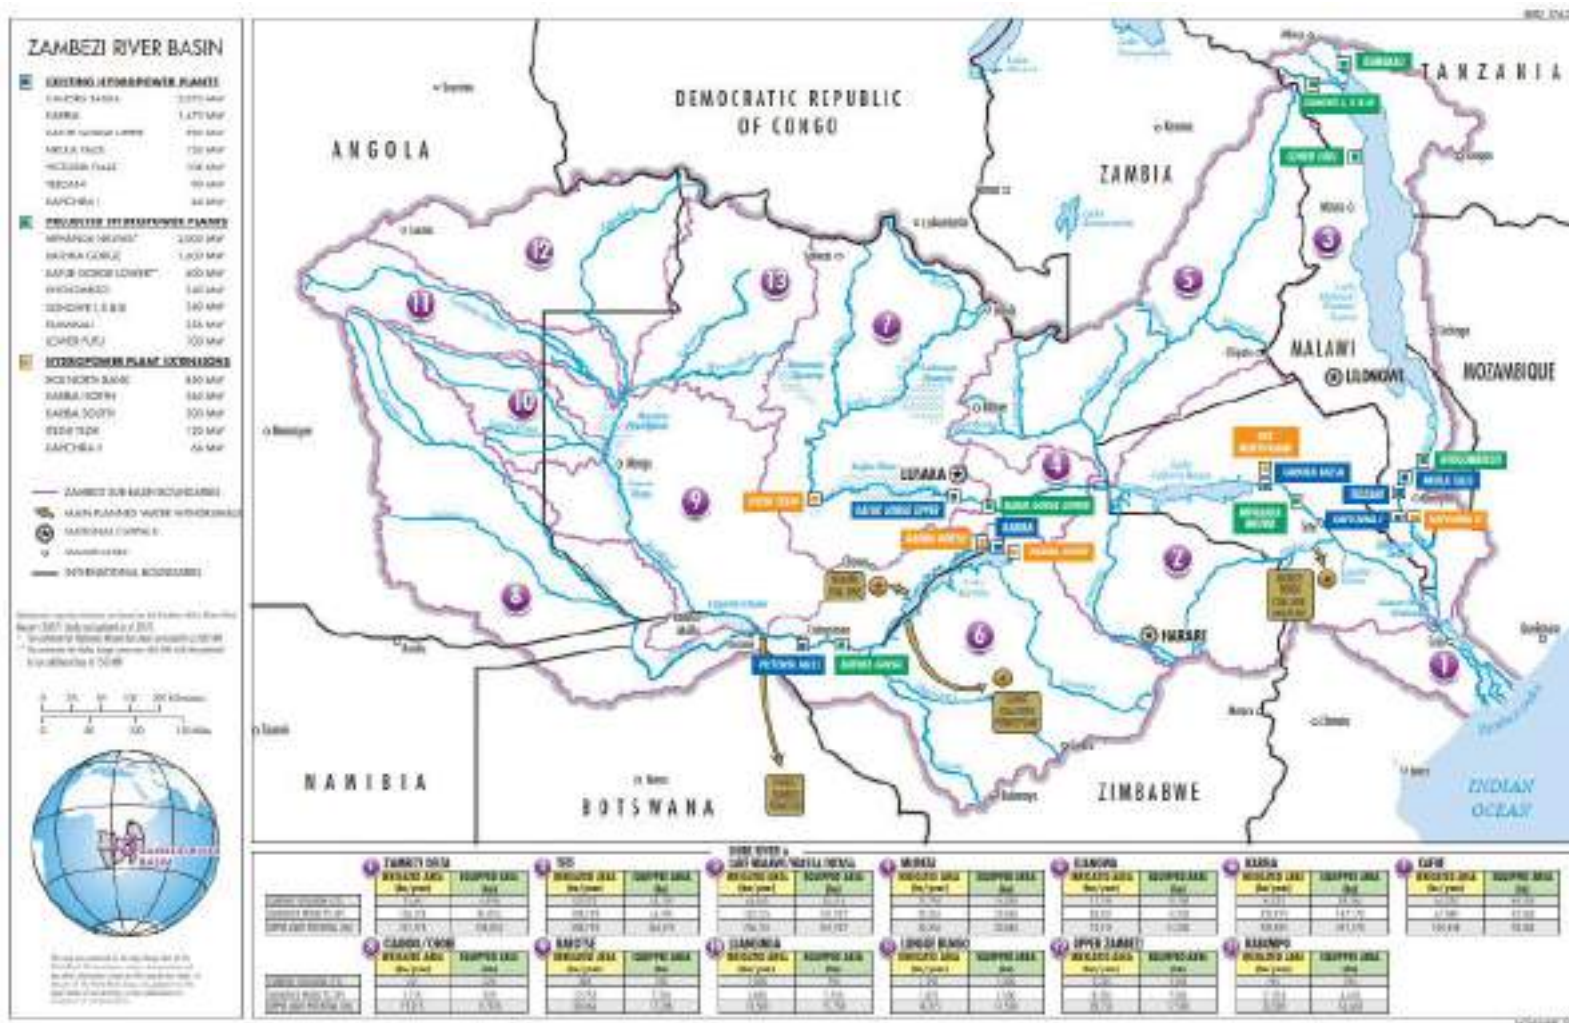
Figura 2-1 A bacia do Rio Zambeze e as suas 13 sub-bacias, ilustrando as centrais hidroelétricas existentes, os projectos de centrais hidroelétricas e as ampliações de centrais hidroelétricas existentes, a partir de Novembro de 2010.<sup>10</sup>

O Rio Zambeze nasce na parte noroeste da Zâmbia, na fronteira com a República Democrática do Congo, e percorre uma distância de aproximadamente 2.700 km atravessando seis países diferentes antes de desaguar no Oceano Índico. A área total da bacia hidrográfica do rio Zambeze, que se estende por oito países, é de aproximadamente 1.390.000 km<sup>2</sup>. Uma visão geral da bacia hidrográfica do Rio Zambeze e das suas centrais hidroeléctricas existentes, centrais hidroeléctricas projectadas e ampliações de centrais hidroeléctricas (em Novembro de 2010) é apresentada na Figura 2-1.

Com base no estudo hidrológico conduzido por Fichtner, existem três tipos de padrões básicos de cheias observados no passado em Cahora Bassa. O primeiro tipo (denominado tipo I no relatório) está relacionado com chuvas intensas e prolongadas no Alto Zambeze (abrangendo as sub-bacias 8 a 13 na Figura 2-1), resultando num pico de cheia tardio, mas de grande magnitude. Este tipo de cheia foi observado apenas uma vez historicamente e é considerado o tipo de cheia extrema menos provável. O segundo tipo (denominado tipo II no relatório) é gerado por chuvas de alta intensidade no Médio Zambeze (abrangendo as sub-bacias 4 a 7, bem como parte da sub-bacia 2 na Figura 2-1), que tipicamente levam a picos de cheia de desenvolvimento rápido. Este tipo de cheia ocorre estatisticamente com maior frequência do que o tipo I e apresenta uma resposta rápida; portanto, presume-se que seja mais crítico. O terceiro tipo é a combinação dos dois, que se presume ser o tipo mais crítico e foi considerado o pior cenário possível para a barragem de Cahora Bassa no estudo hidrológico de Fichtner.
