# PROJECTO DA CENTRAL DE CAHORA BASSA NORTE

ACTUALIZAÇÃO DO ESTUDO DE IMPACTO  
AMBIENTAL E SOCIAL (EIAS)

## **VOLUME IV**

RELATÓRIO DE ESTUDOS  
ESPECIALIZADOS

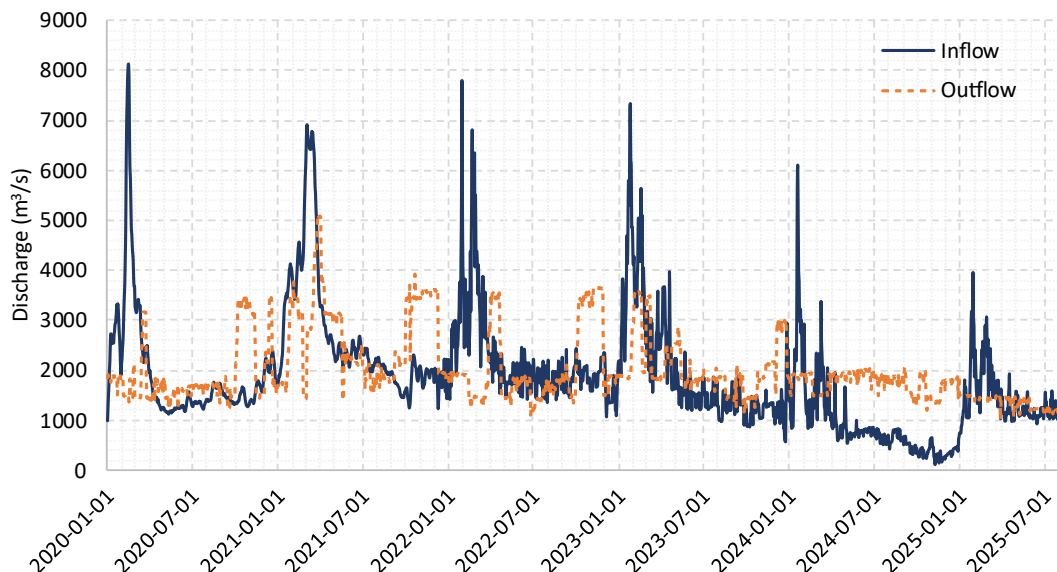
Figura 2-2 Medições diárias de entrada de água na albufeira de Cahora Bassa (recebidas da HCB).

As medições diárias de caudal, tanto de entrada na albufeira de Cahora Bassa como de saída da barragem, entre 2020 e Agosto de 2025, são apresentadas na Figura 2-2. A curva mostra que a entrada de água flutua tanto anualmente como sazonalmente, com picos de entrada durante a estação das chuvas a variar entre 6.000 m³/s e 8.000 m³/s, e entradas na estação seca de cerca de 1.500 m³/s em média. É também muito claro, a partir destes dados, que houve uma escassez crítica de entrada de água a partir de meados de 2024. As entradas de água foram muito inferiores à média de longo prazo, incluindo para as entradas na estação das chuvas no início de 2025. A saída de água flutua menos, situando-se em média entre 1.500 m³/s e 3.500 m³/s, mas também apresenta uma tendência decrescente durante o período a partir de meados de 2024.

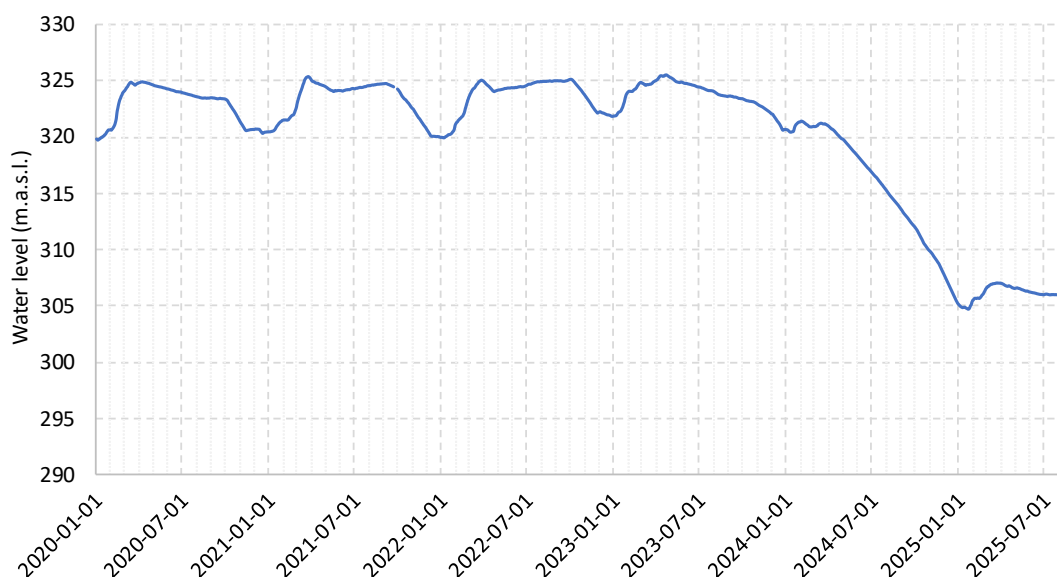
Figura 2-3 Medições diárias do nível da água na albufeira de Cahora Bassa (recebidas da HCB)

As medições do nível da água na albufeira nos últimos cinco anos são apresentadas na Figura 2-3. Como se pode observar na figura, o nível da água na albufeira de Cahora Bassa não recuperou da baixa sofrida desde 2024 devido à seca severa, resultando num longo período (de quase dois anos) com níveis de água abaixo da média.

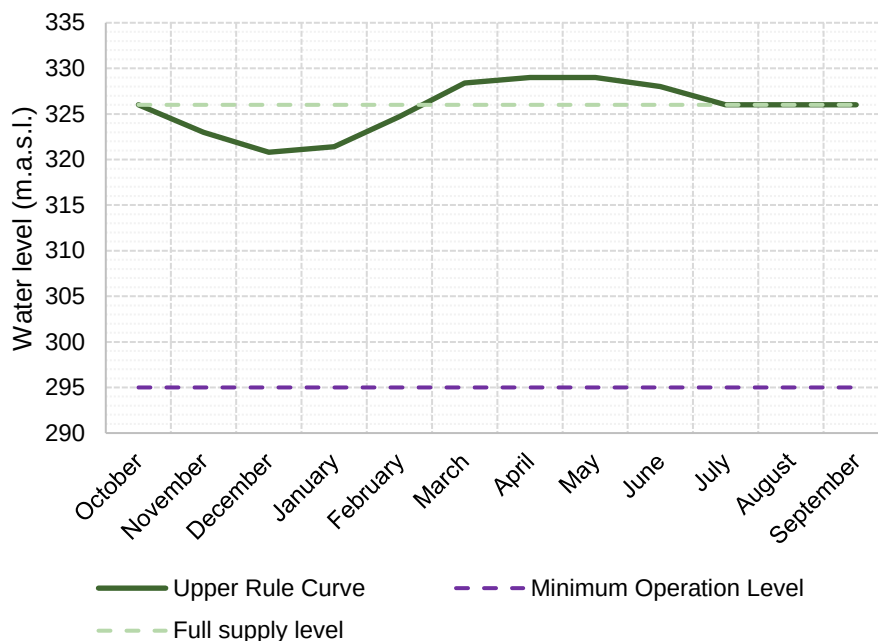
Figura 2-4 Curva de regra hidráulica operacional de Cahora Bassa

A curva de funcionamento da albufeira está ilustrada na Figura 2-4. Esta curva está em utilização desde 1999 e as alterações então efectuadas permitiram acções quer para minimizar os impactos das secas, quer para mitigar os efeitos das cheias. Anteriormente, a curva focava-se principalmente na geração de energia e em aspectos relacionados com a segurança da barragem, abordando a redução necessária do nível da água antes da estação das chuvas. No entanto, a HCB respondeu recentemente às secas severas reconsiderando a sua curva de funcionamento da albufeira. A falta de atenção a aspectos críticos das secas prolongadas foi corrigida com a adição de restrições de gestão à geração de energia durante longos períodos de caudal abaixo da média histórica. Curvas de operação com níveis mais baixos para a gestão da albufeira foram implementadas e são

explicadas com mais detalhe no capítulo 3.1.2 (Figura 3-2). Esta gestão de secas foi concebida e implementada em conjunto com o JOTC.

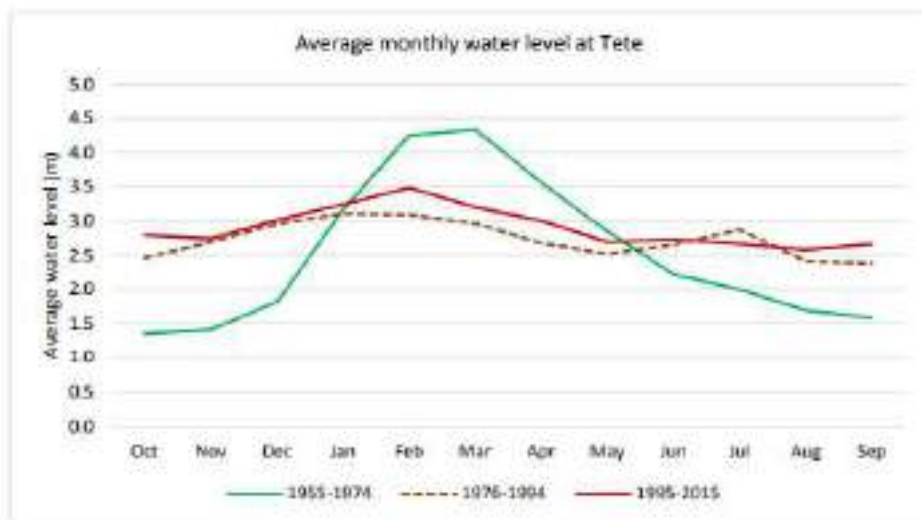
Figura 2-5 Característica mensal do nível da água na estação de Tete antes e depois da regulação.<sup>11</sup>

Na situação actual, os resultados do EIAS anterior mostram que as alterações no caudal de saída da CBS resultam em flutuações do nível da água ao longo de toda a extensão do Rio Zambeze, desde a jusante da barragem de Cahora Bassa até ao Oceano Índico. A CBS, a operar sozinha, não apresenta flutuações diurnas, uma vez que funciona constantemente em regime de *base-load* ao longo do ano (ou seja, funcionamento contínuo mesmo aos fins de semana), e o nível médio da água em Tete é de 121,09 m (Nippon Koei UK, 2013). Podem observar-se flutuações do nível da água devido às variações sazonais do caudal de saída, sendo que a variação se situa na ordem dos 1,5 m. Como referência, as flutuações pré-regulação rondaram os 3,0 m (Figura 2-5).

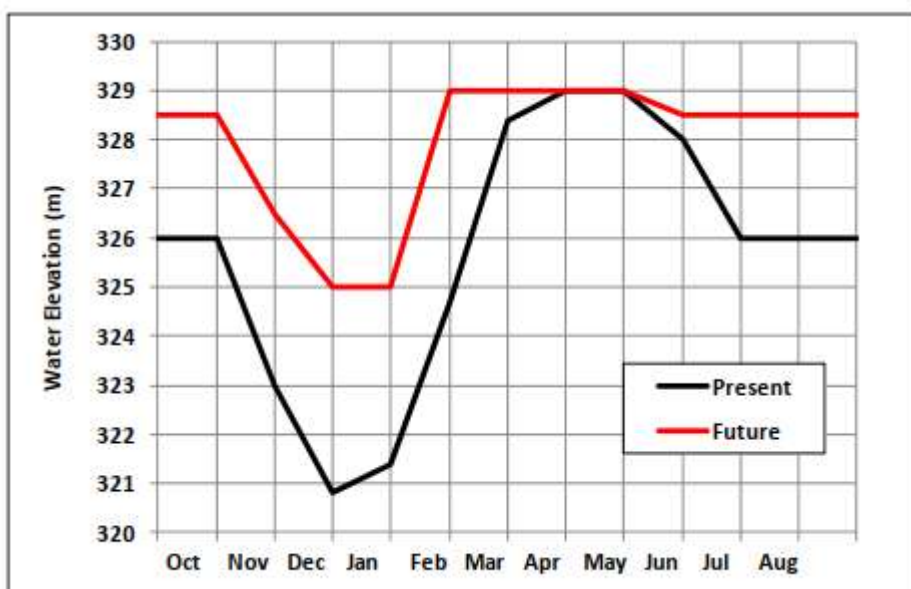
Figura 3-1 Curva preliminar de operação da albufeira de Cahora Bassa com CBN (Nippon Koei UK, 2013).

O estudo da Nippon Koei propôs elevar o nível de Pleno Armazenamento (FSL, do inglês, *Flow Supply Level*) da barragem para 328,5 m acima do nível do mar, um aumento de 2,5 m em relação ao actual FSL (ver Figura 3-1). A CBN tem uma capacidade instalada prevista de 1.245 MW (3 turbinas com uma potência instalada de 415 MW e um caudal de 452 m³/s cada) e, adicionalmente, dois novos túneis de descarga com um caudal de 2.200 m³/s cada, resultando numa capacidade adicional total de 4.400 m³/s. De salientar que estes valores foram revistos no estudo de Fichtner (2025).

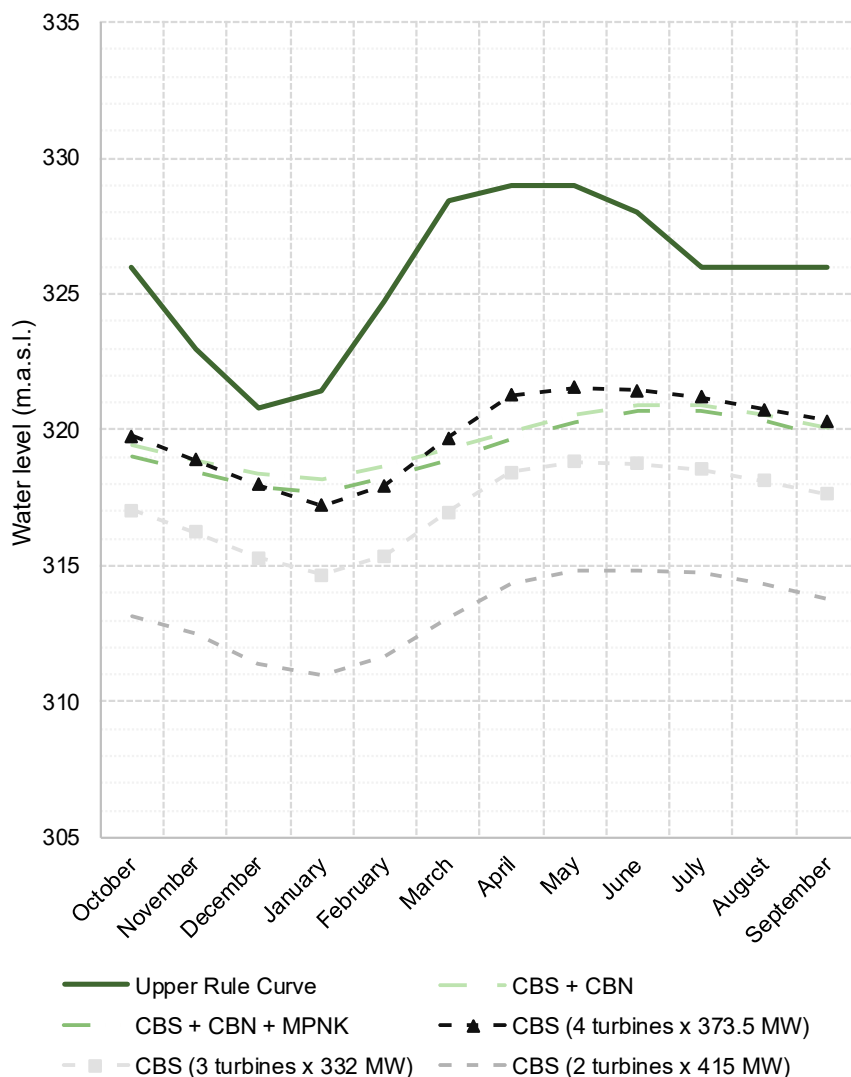
Com base nas curvas de orientação superior e inferior, presume-se que as flutuações do nível da água na albufeira seriam reduzidas com a adição da CBN.

Figura 3-2 Curvas de operação recomendadas (superior e inferior) da albufeira de Cahora Bassa para CBS (actual), CBS+CBN e CBS+CBN+HMNK para diferentes cenários de operação.

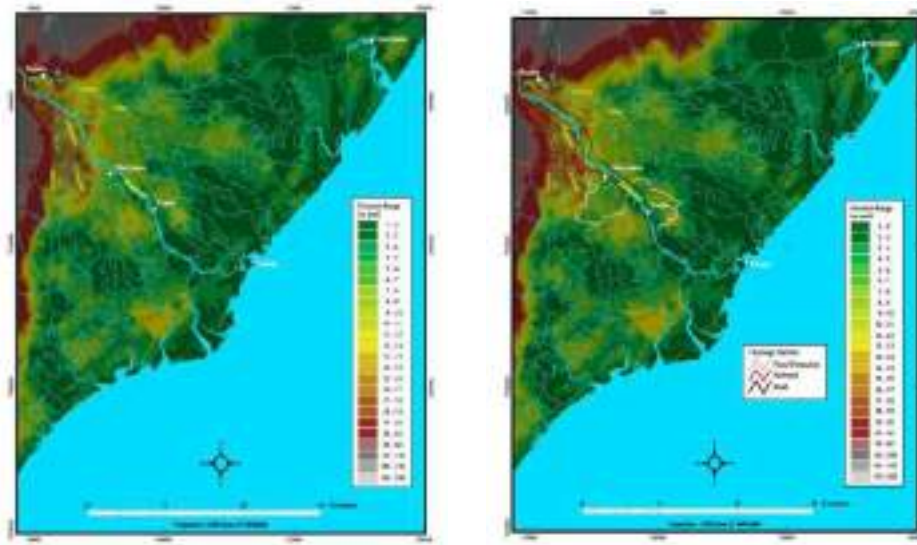
Figura 3-3 Alterações nos percursos de escoamento no delta de Marromeu desde a situação de referência (à esquerda, delineamento teórico do percurso de escoamento a partir do Modelo Digital de Elevação (MDE)) até 2001 (à direita).

No entanto, o desenvolvimento de infraestruturas dentro e ao longo das margens do delta reduziu consideravelmente esta oportunidade (a diferença entre a situação de referência e a situação em 2001 é ilustrada na Figura 3-3, onde vários dos canais de escoamento foram interrompidos devido ao desenvolvimento de infraestruturas e/ou desenvolvimentos agrícolas ou outras práticas que alteram o terreno – situação esta que se agravou desde então).

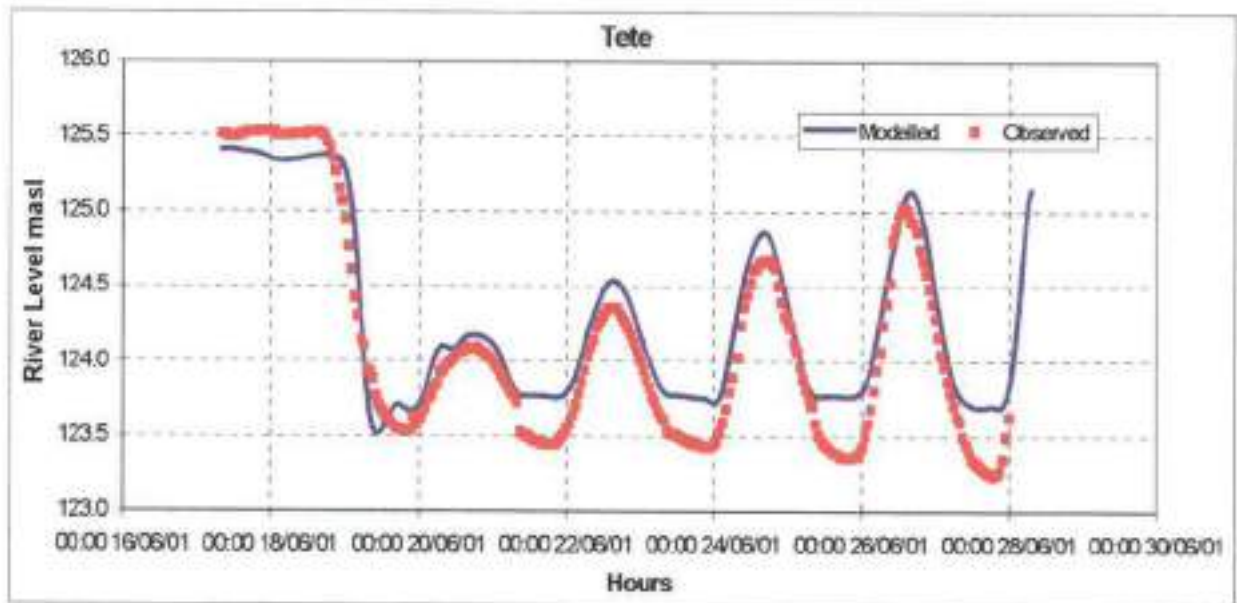
Figura 3-4. Segunda calibração do modelo de direccionamento de canais – Tete (Lahmeyer, 2001).

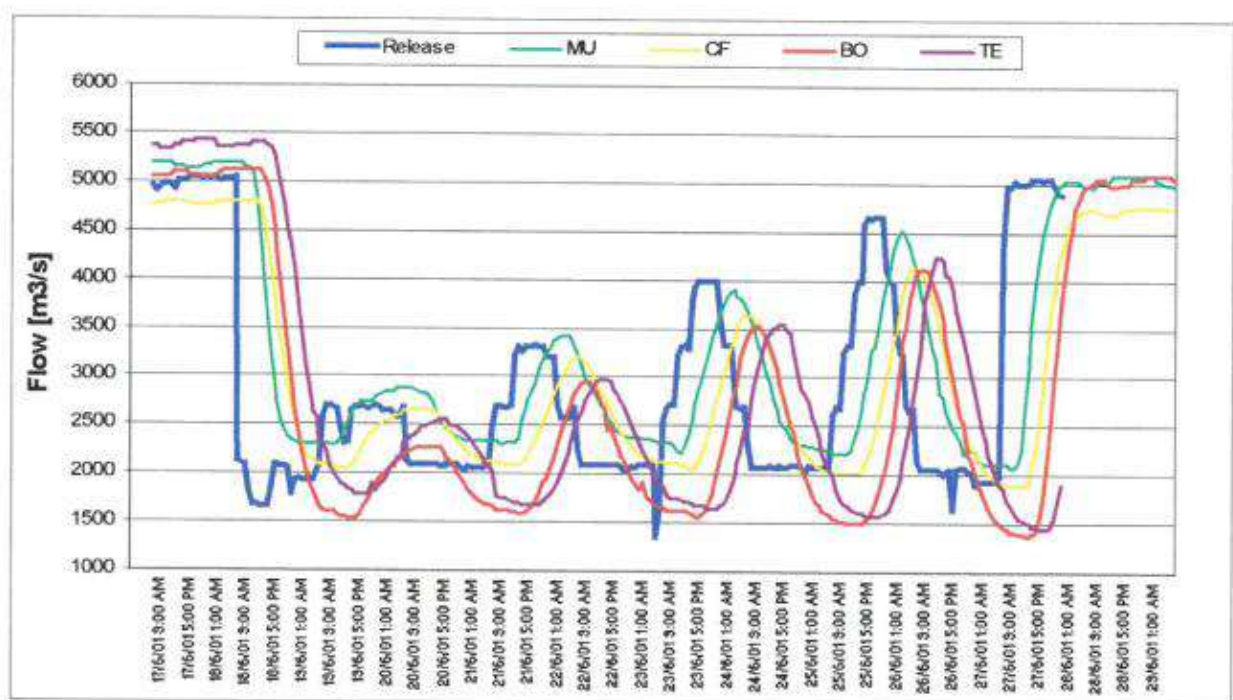
Figura 3-5. Segundo programa de testes de libertação de água de Cahora Bassa, Junho de 2001 – Caudais

Ao longo dos anos, foram realizados inúmeros exercícios de modelação nos troços a jusante (ver estudos descritos abaixo). No entanto, a estimativa mais precisa dos impactos no nível da água a jusante provém do estudo de Lahmeyer, EDF e Knight Piesold, realizado em 2001, quando foram realizados testes reais de libertação de água. Todos os exercícios subsequentes de modelação hidráulica utilizaram esta informação como dados de calibração. O problema com um modelo hidráulico é que raramente reflecte completamente a dinâmica do rio (geralmente devido à falta de uma compreensão completa da dinâmica fluvial, como dados batimétricos detalhados). Isto significa que as estimativas de impacto mais exactas provêm dos próprios testes de libertação de água, como demonstrado pelo exemplo de calibração, onde os níveis de água modelados são constantemente estimados em alta (Figura 3-4). Os testes de libertação de água foram realizados em dois períodos entre 2000 e 2001 (Janeiro/Fevereiro de 2000 e Junho de 2001), e as libertações reais são apresentadas na Figura 3-5, enquanto as variações resultantes do nível da água nos locais de observação são apresentadas na Figura 3-6.

Os ensaios de libertação de água simularam uma situação de aumento gradual do caudal, partindo de um caudal base de aproximadamente 2.000 m³/s para 2.695, 3.325, 3.995 e, finalmente, 4.657 m³/s, respectivamente. De notar que o caudal total máximo possível com a operação combinada das barragens CBS e CBN é de 3.600 m³/s. Assim sendo, os testes de libertação de água simularam também situações com aumento do caudal no rio, onde a operação conjunta das barragens CBS e CBN decorre em plena capacidade, sendo necessário o escoamento adicional de água para manter os níveis na albufeira de Cahora Bassa. Foram utilizados quatro pontos de observação durante os testes de libertação de água: os locais planeados para as centrais hidroeléctricas de Mphanda Nkuwa, Cambewe Foz e Boroma, e a Cidade de Tete. As variações do nível da água nos diferentes locais são apresentadas na Tabela 3-1, Tabela 3-2, Tabela 3-3 e Tabela 3-4, abaixo.

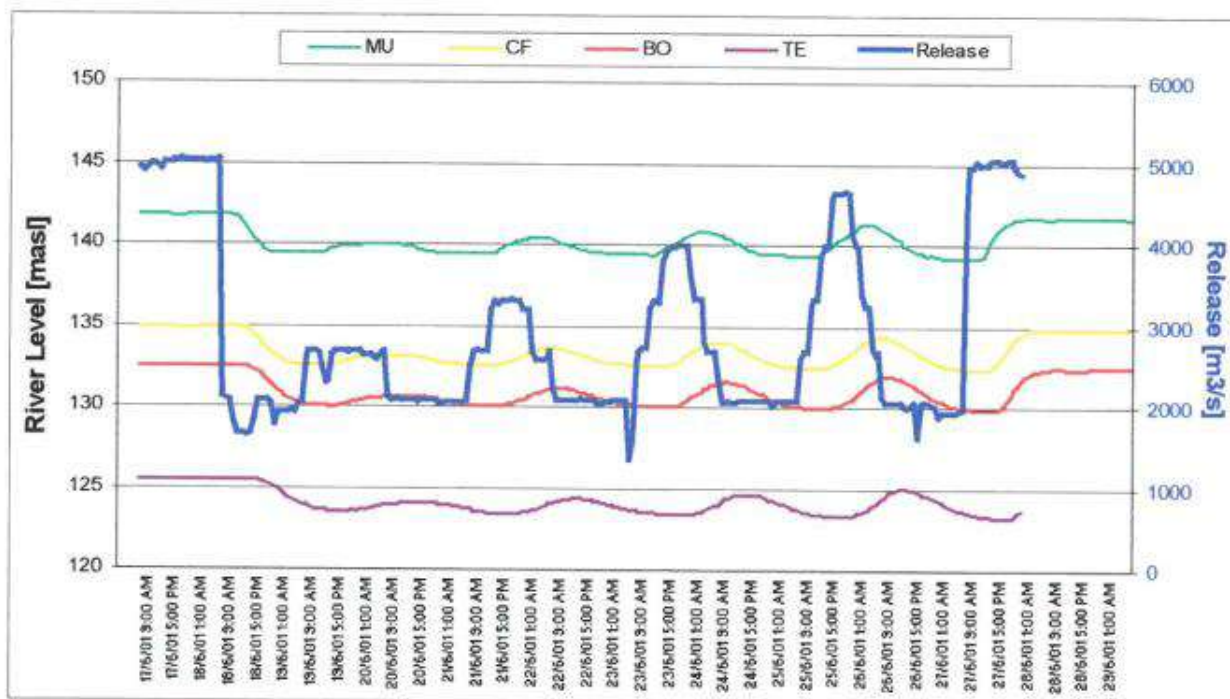
Figura 3-6. Segundo programa de testes de libertação de água de Cahora Bassa, Junho de 2001 – níveis da água.

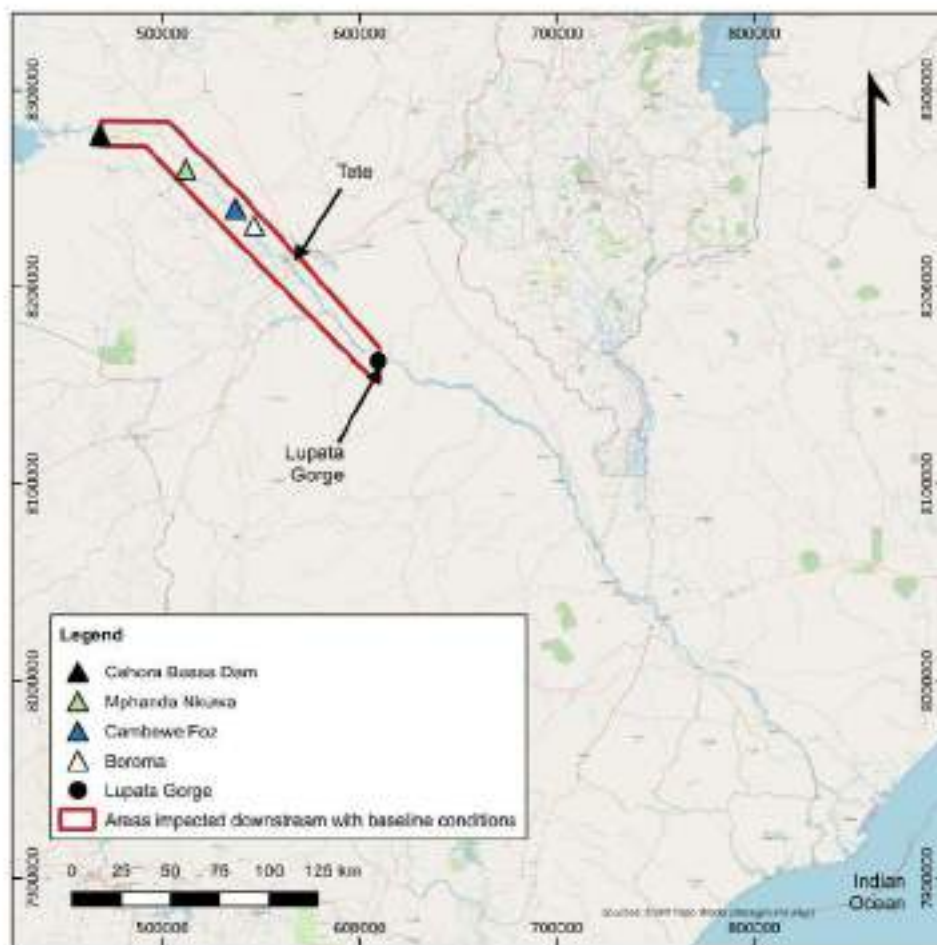
Prevê-se que as alterações da CBN resultem em flutuações adicionais no nível da água num troço de rio de aproximadamente 200 km a jusante, desde a barragem de Cahora Bassa até às proximidades da Garganta de Lupata. Isto significa que a Cidade de Tete, situada a aproximadamente 120 km a jusante da barragem, será também afectada pelas flutuações do nível da água, tanto da operação normal como do controlo de cheias (Figura 4-1).

Figura 4-1 Mapa esquemático das áreas de impacto adicionais do projecto CBN, em comparação com o projecto CBS (situação de referência).

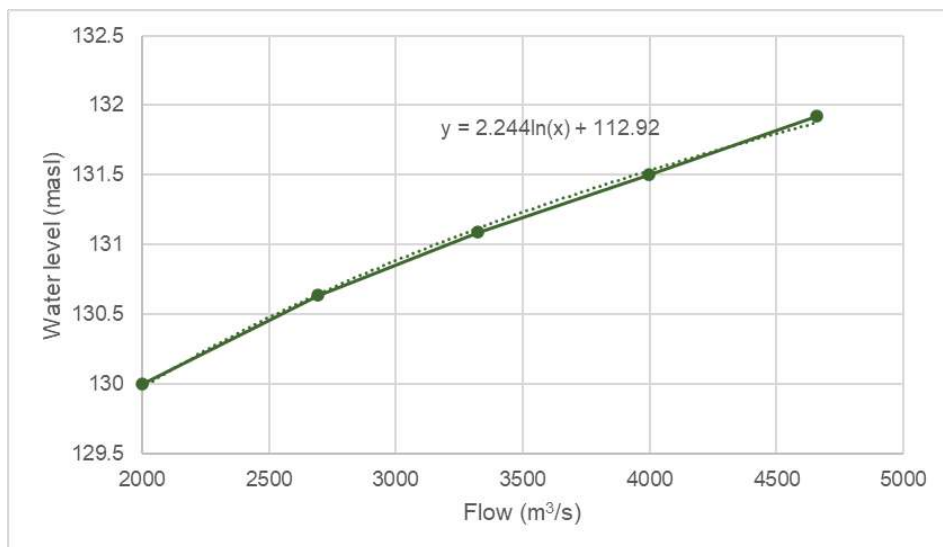
Figura 4-2. Fórmula interpolada para a relação entre o nível da água e o caudal no local proposto para a central hidroelétrica de Boroma.

Este estudo adoptou, portanto, uma abordagem diferente da de configurar mais um modelo hidráulico. Em vez disso, os níveis reais de água dos testes de libertação de água são mapeados para as áreas de impacto cruciais (principalmente em redor de Tete, mas também em áreas a montante (da cidade de Tete) em redor do desenvolvimento hidroeléctrico proposto de Boroma, Cambewe Foz e Mphanda Nkuwa). Os níveis de água resultantes dos ensaios de libertação de água são apresentados na Tabela 3-1, Tabela 3-2, Tabela 3-3 e Tabela 3-4 acima. No entanto, para aproximar os níveis de água e os mapas de cheias resultantes aos caudais operacionais de CBS+CBN (e, portanto, aos impactos reais das operações de *mid-merit* da CBN), os níveis de água resultantes para 2.000 (o caudal base dos testes de descarga de água e representando, mais ou menos, os níveis de água mostrados nas imagens de satélite), 2.700 e 3.600 m<sup>3</sup>/s, respectivamente, foram calculados com base numa fórmula interpolada para a relação entre o nível da água e o caudal nos diferentes locais (ver exemplo de Boroma na Figura 4-2).

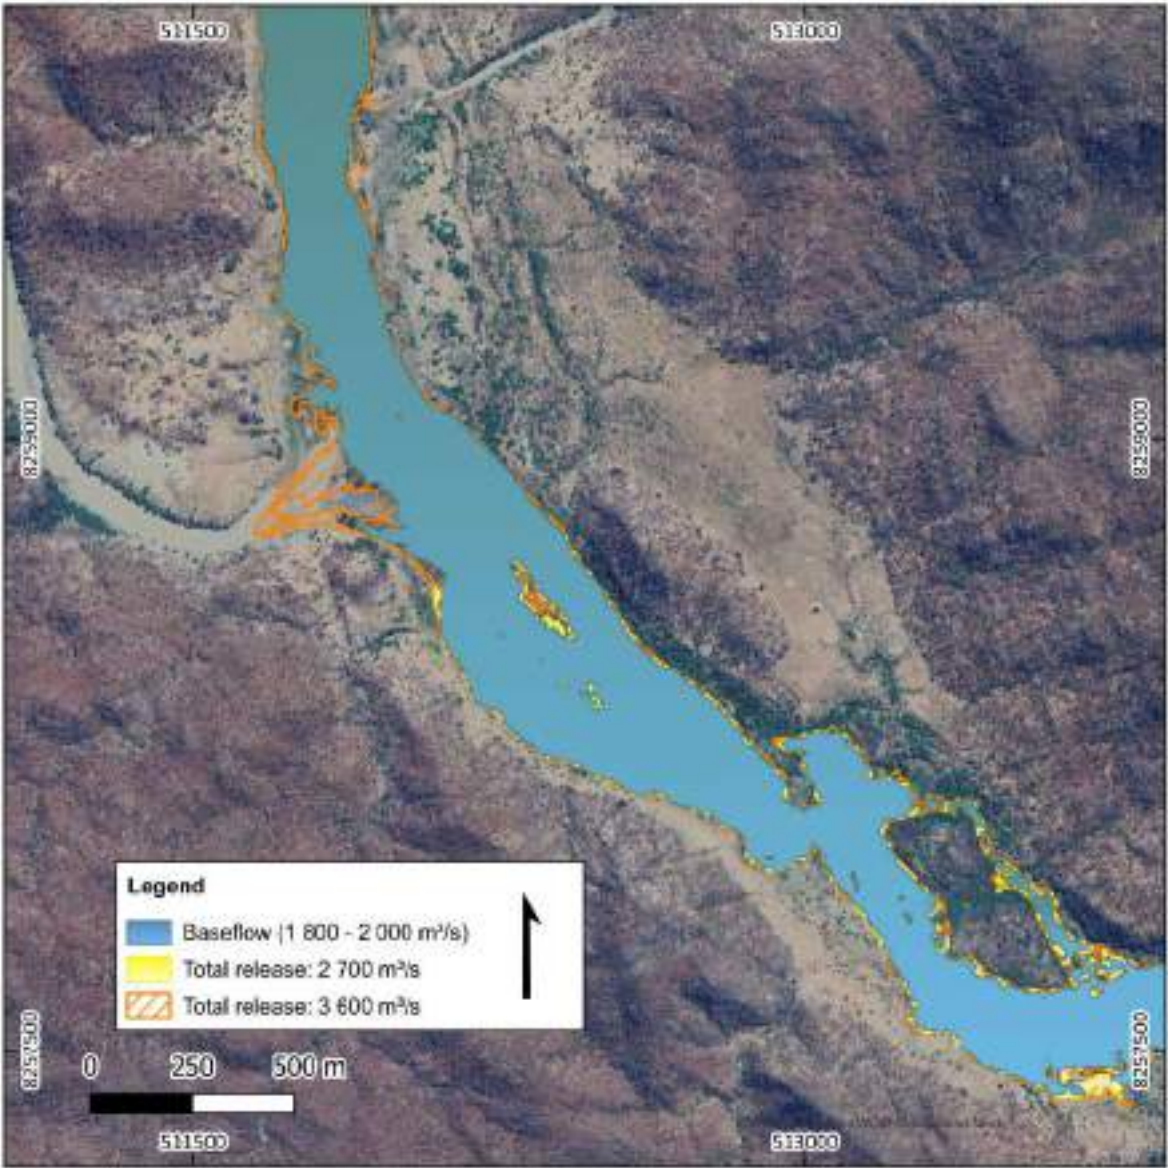
Figura 4-3 Impactos da subida do nível da água no local proposto para a barragem de Mphanda Nkuwa: os caudais mapeados são: 2.700 m³/s - adição de uma turbina da CBN com a CBS em pleno funcionamento e 3.600 m³/s - adição de três turbinas da CBN com a CBS em pleno funcionamento.

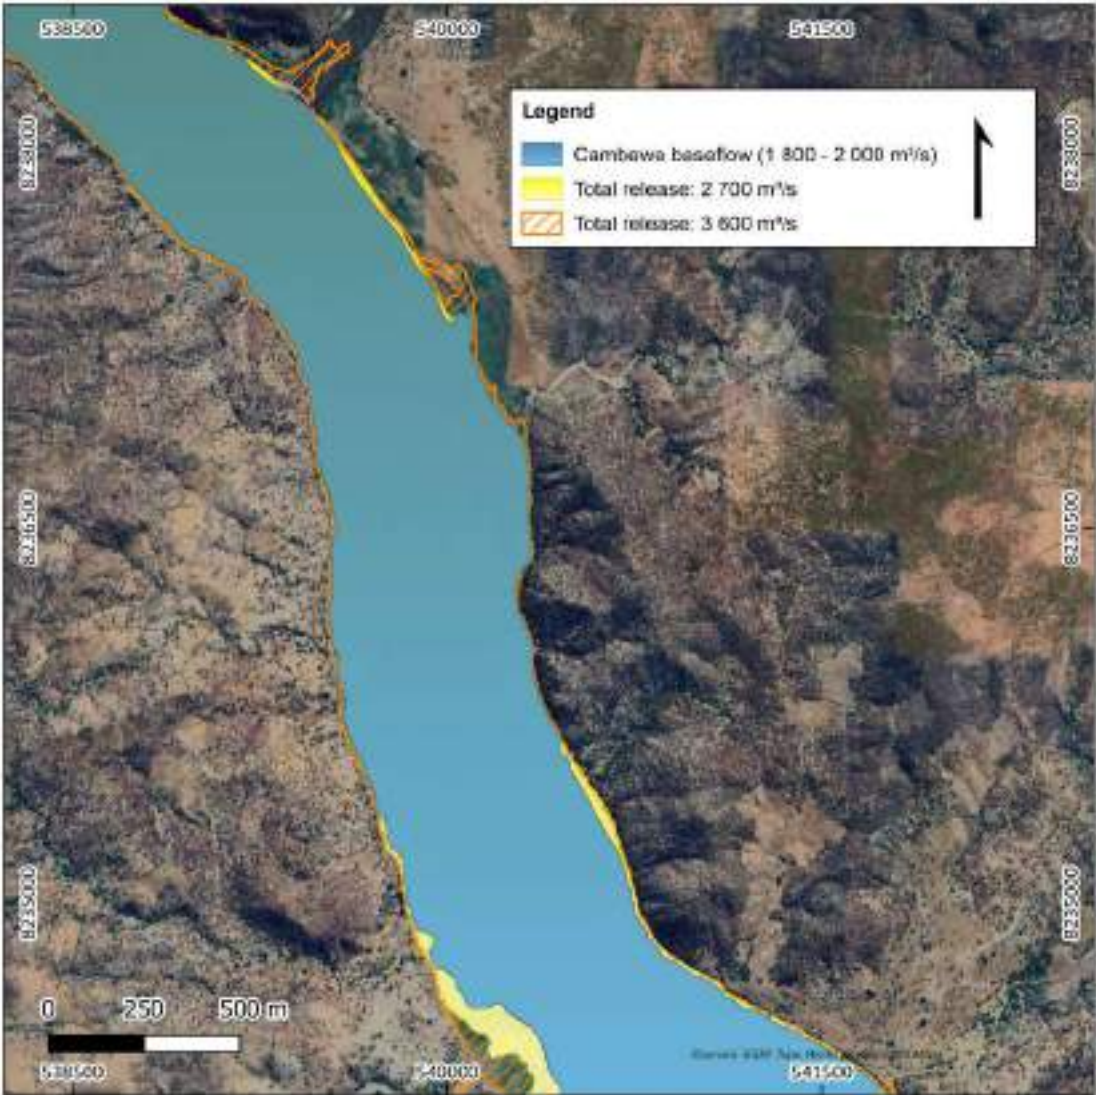
Figura 4-4. Impactos da subida do nível da água no local da barragem previamente proposta em Cambewe Foz. Os caudais mapeados são: 2.700 m³/s - adição de uma turbina da CBN com a CBS em pleno funcionamento e 3.600 m³/s - adição de três turbinas da CBN com a CBS em pleno funcionamento.

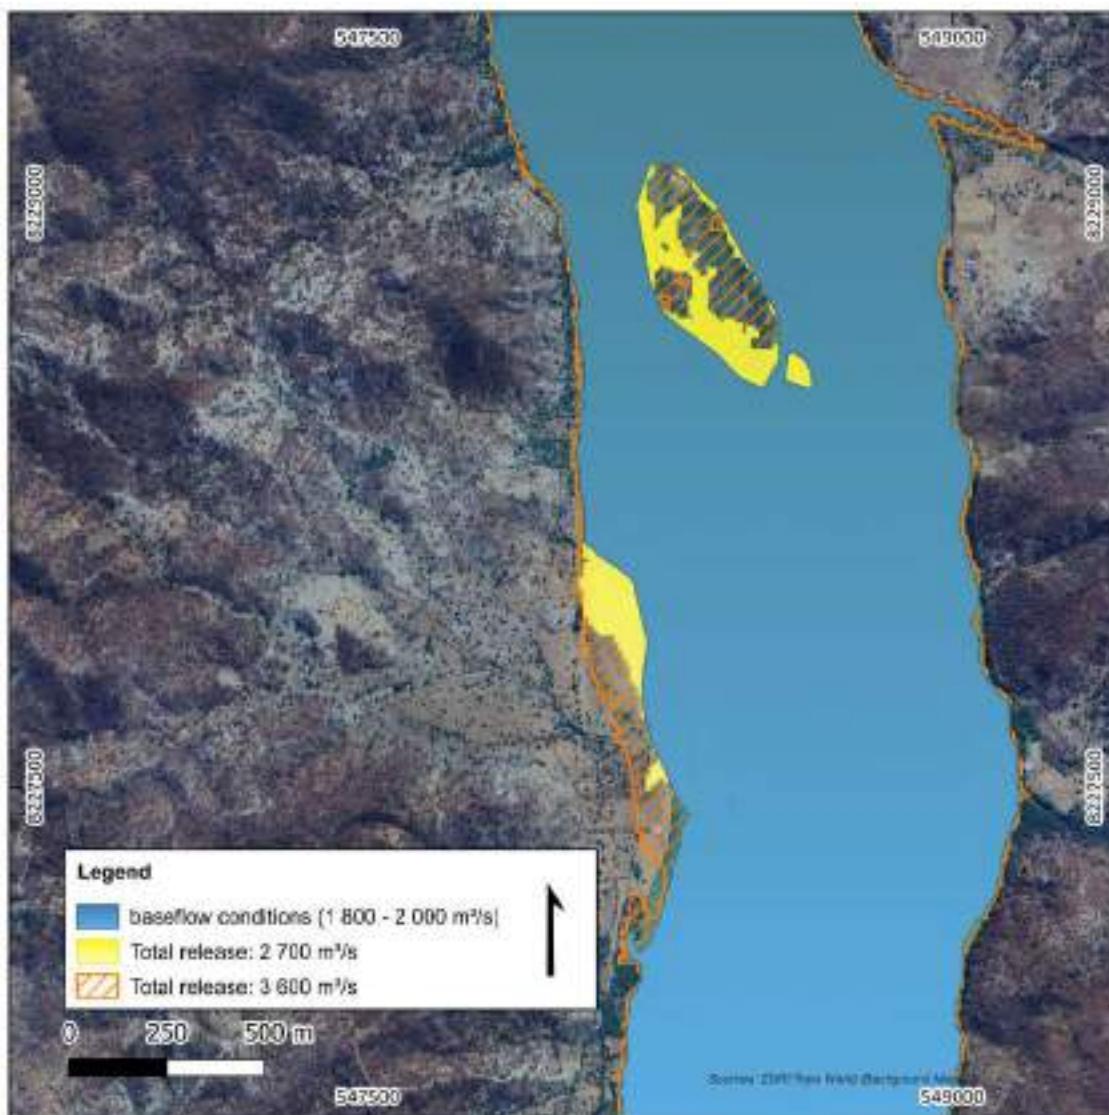
Figura 4-5. Impactos da subida do nível da água no local proposto para a barragem de Boroma. Os caudais mapeados são: 2.700 m³/s - adição de uma turbina da CBN com o sistema da CBS em pleno funcionamento e 3.600 m³/s - adição de três turbinas da CBN com o sistema da CBS em pleno funcionamento.

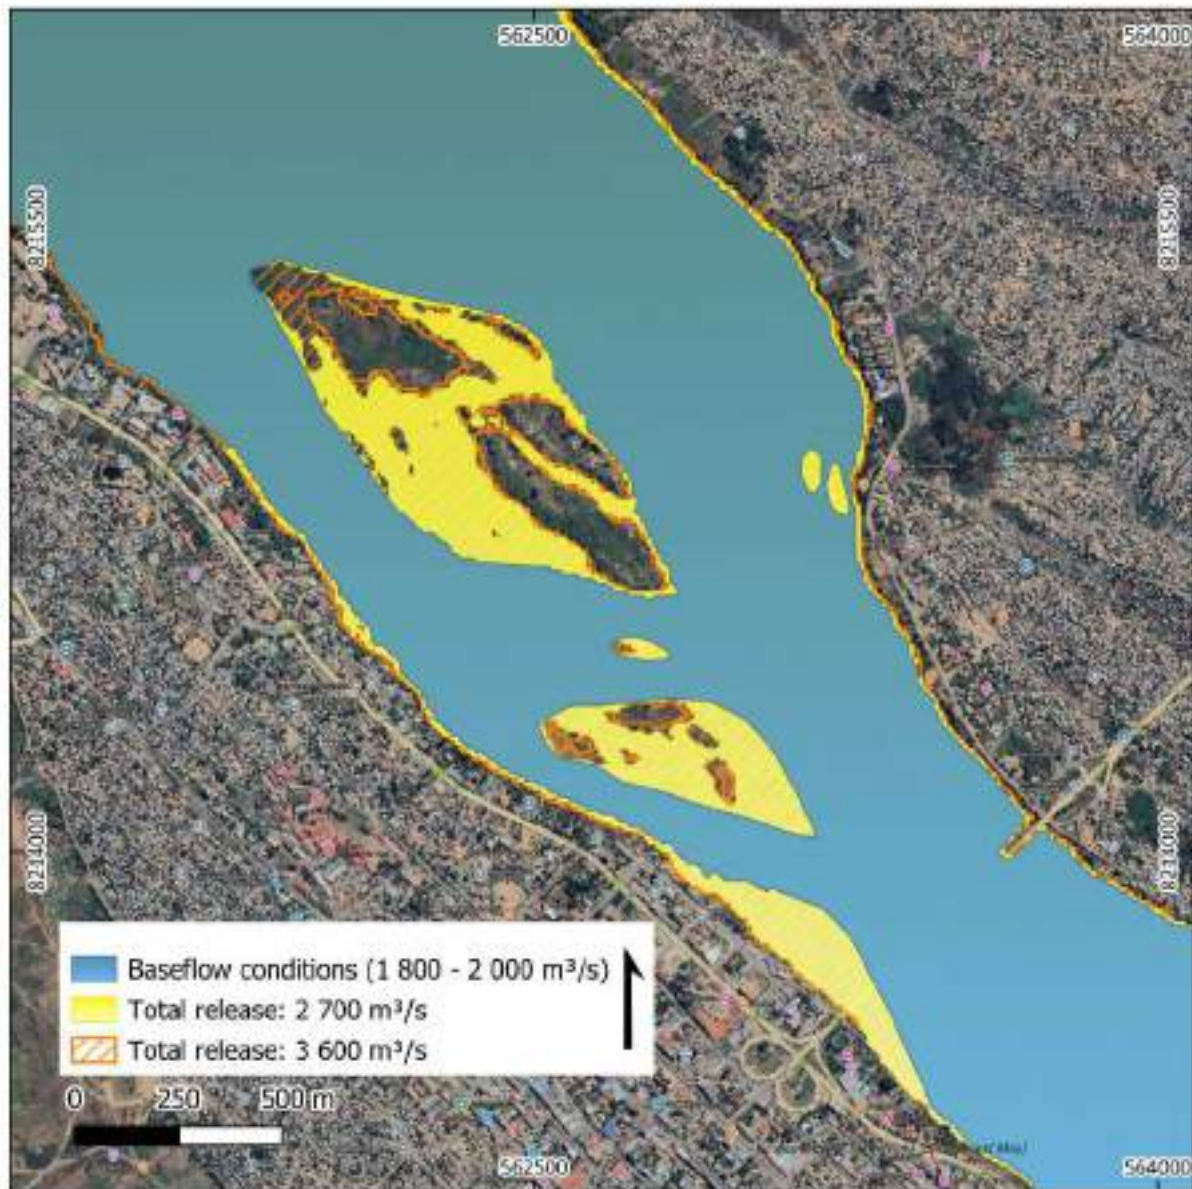
Figura 4-6. Impactos da subida do nível da água em Tete, a montante da ponte, com os caudais mapeados a serem: 2.700 m³/s - adição de uma turbina da CBN com a CBS em pleno funcionamento e 3.600 m³/s - adição de três turbinas da CBN com a CBS em pleno funcionamento.

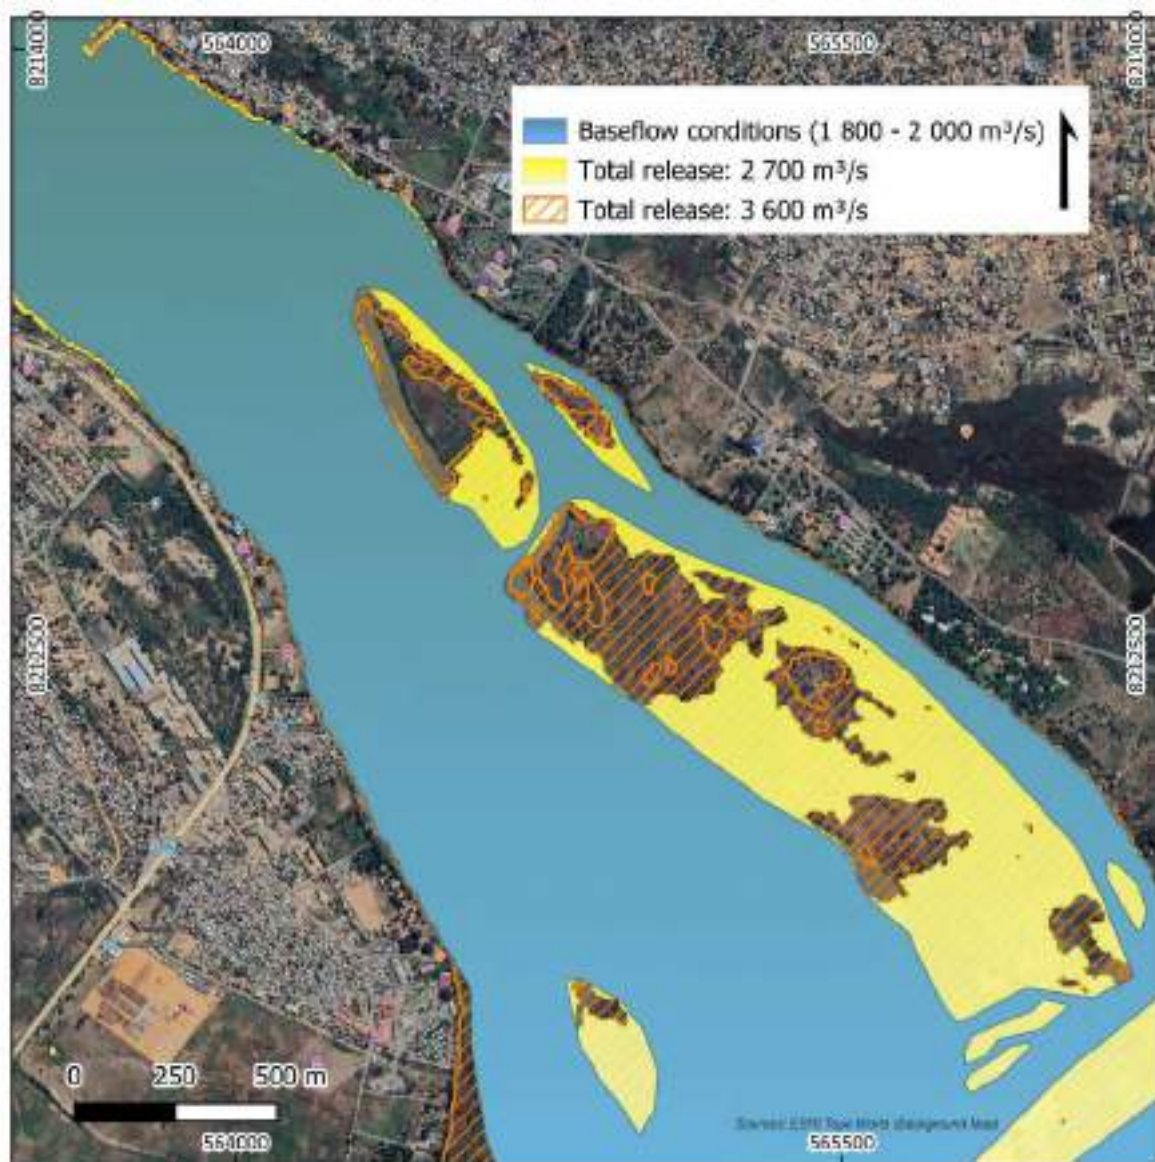
Figura 4-7. Impactos da subida do nível da água em Tete, a jusante da ponte, com os caudais mapeados a serem: 2.700 m³/s - adição de uma turbina da CBN com a CBS em pleno funcionamento e 3.600 m³/s - adição de três turbinas da CBN com a CBS em pleno funcionamento.

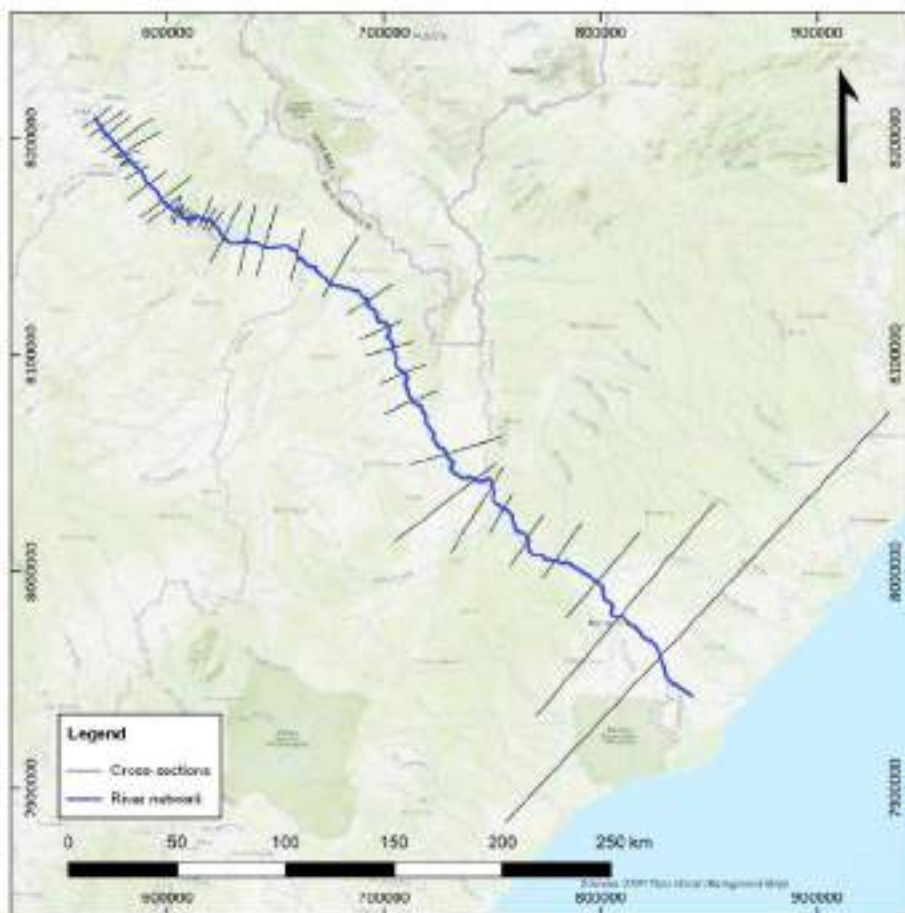
Figura 4-8. Vista da configuração do modelo hidráulico a jusante de Tete.

Estudos anteriores estabeleceram que os impactos da adição de CBN serão mais ou menos completamente atenuados em redor da Garganta de Lupata (Nippon Koei, 2013). Para verificar isto, foi configurado um modelo hidráulico a partir de Tete e a jusante para reavaliar este resultado. O modelo foi configurado com base em dados digitalizados por Lidar fornecidos pela HCB e configurado no Mike+ (Figura 4-8). A variação de caudal do estudo de Lahmeyer foi utilizada como condição de limite superior para o modelo Mike+ (Figura 4-9).

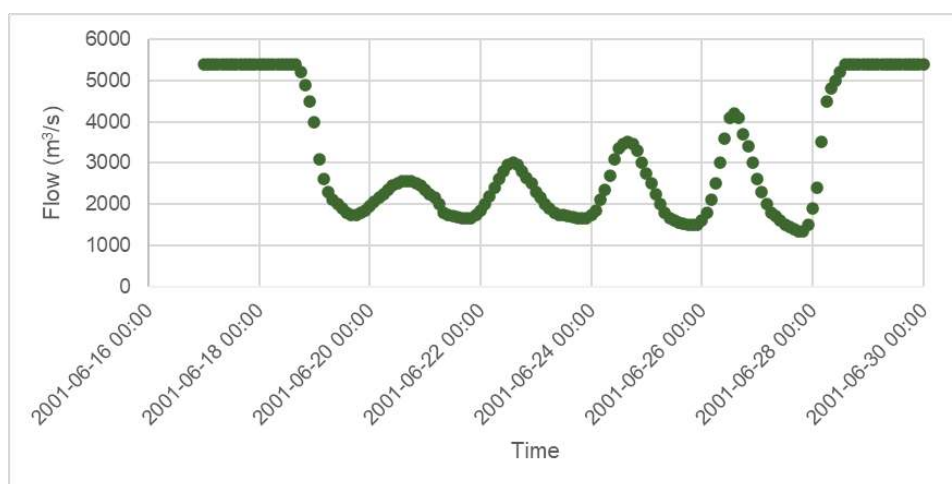
Figura 4-9. Séries temporais de entrada para o modelo Mike+, que é uma réplica da série de caudais de Lahmeyer.

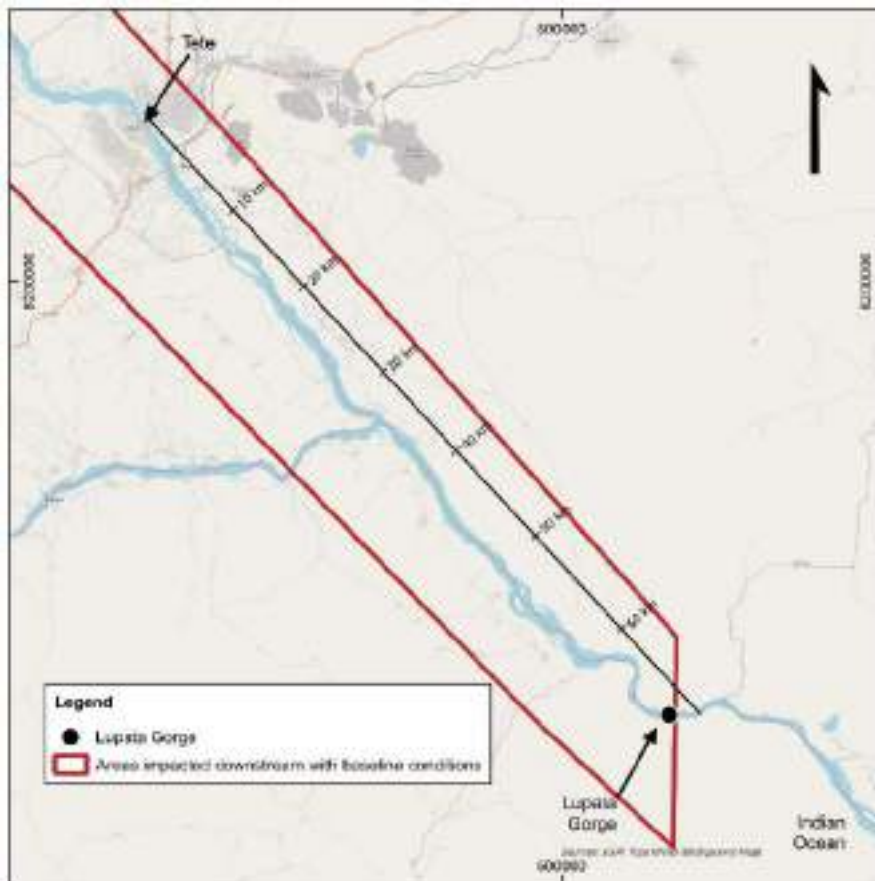
Figura 4-10 A atenuação total dos impactos da CBN é atingida a cerca de 30 km a jusante de Tete, na confluência dos rios Luenha e Zambeze.

Os resultados mostram que os impactos no nível da água são totalmente atenuados mesmo antes da Garganta de Lupata (Tabela 4-5 e Figura 4-10). Conclui-se que não existem impactos relacionados com os caudais a jusante da CBN para além deste ponto.

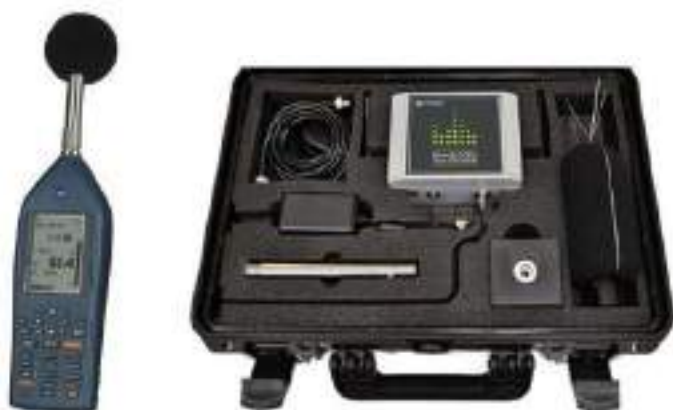
Figura 1. Foto do medidor dos níveis sonoros Norsonic 140 para medição a curta duração (à direita) e do Sistema de monitorização de ruído de longa duração Sonitus EM2030 (à esquerda).

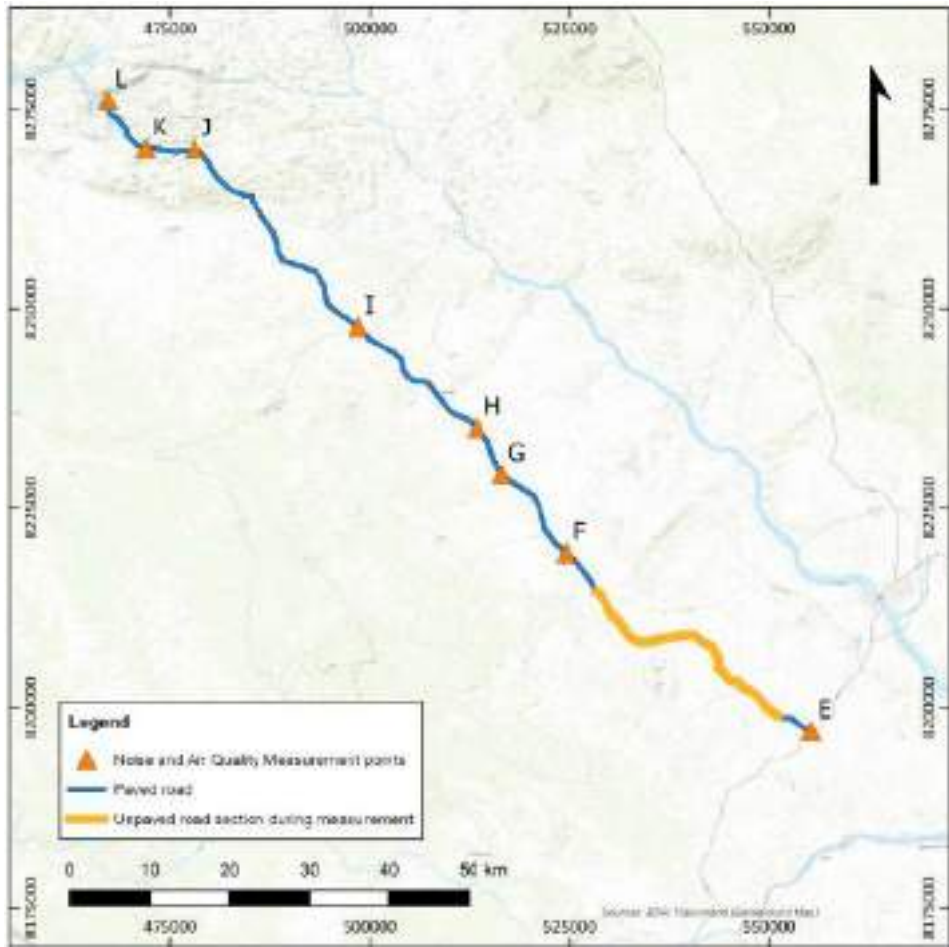
Figura 3. A Estrada N301 de 132 km de comprimento entre a barragem e a Estrada N7, com as diferentes paragens e parte não asfaltada.

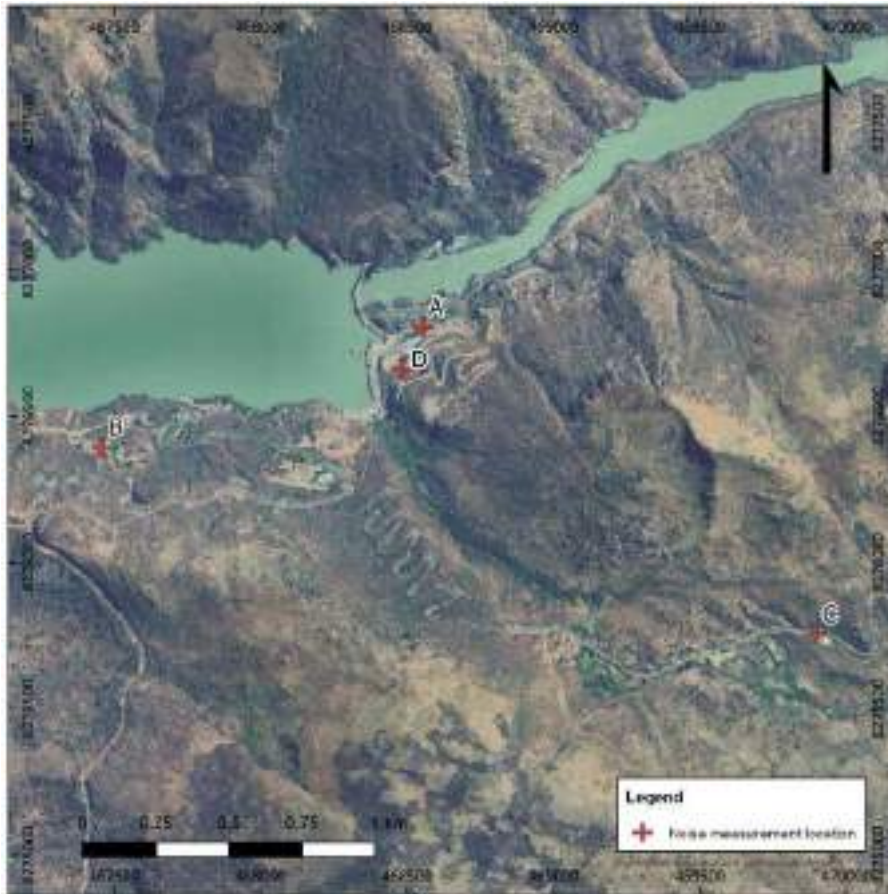
Figura 4. Locais de medições prolongadas A, B, C e D

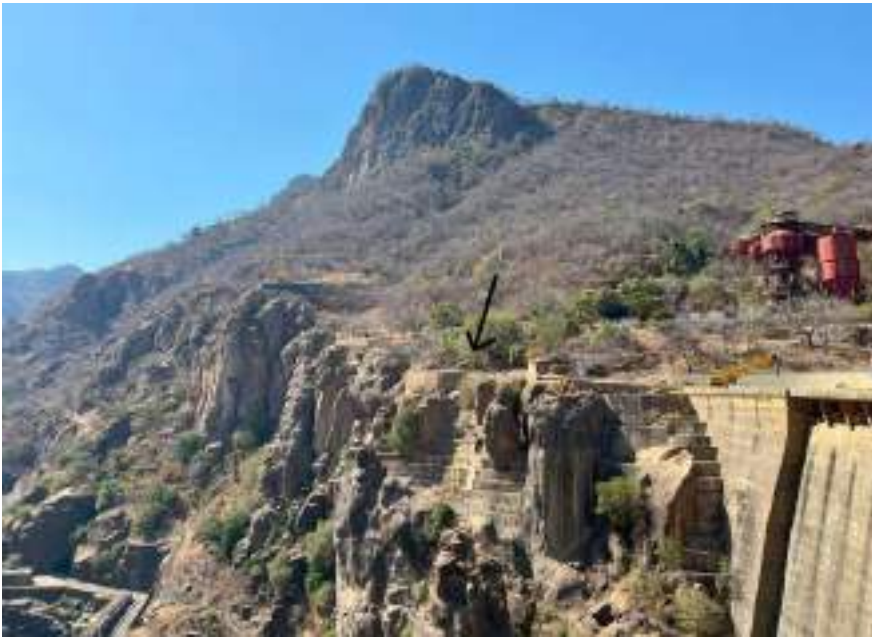
Figura 5. Local A – o local de medição está indicado por uma seta.

Actualmente, as fontes de ruído nesta área são mínimas. O som predominante perto da barragem é um ruído «branco» de amplo espectro produzido pelas descargas de água do túnel de descarga da CBS. Não havia água a sair pelas comportas do descarregador durante o período de medição e espera-se que o ruído seja mais alto quando a água for liberada pelas comportas do aliviador. O ruído das turbinas permanece contido dentro da caverna da central. Os níveis de som medidos no local A são apresentados na Tabela 8.
