# PROJECTO DA CENTRAL DE CAHORA BASSA NORTE

ACTUALIZAÇÃO DO ESTUDO DE IMPACTO  
AMBIENTAL E SOCIAL (EIAS)

## **VOLUME IV**

RELATÓRIO DE ESTUDOS  
ESPECIALIZADOS

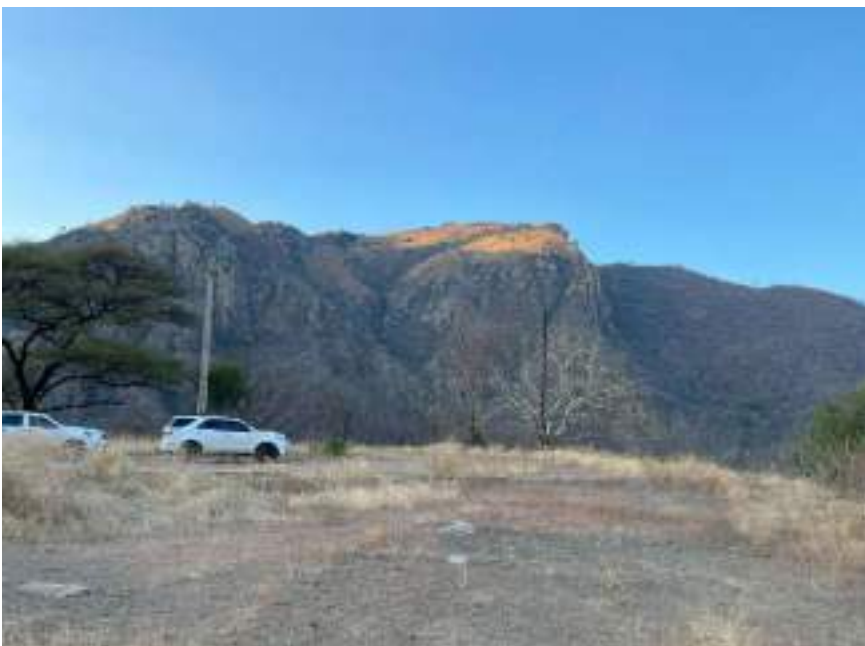
Figura 6. Vista do Local B

O local é muito silencioso, com um nível de ruído de fundo de aproximadamente 30-35 dBA. Os veículos na estrada próxima podem causar níveis temporariamente mais elevados. Os níveis de ruído medidos no local B são apresentados na Tabela 8. Os níveis de ruído equivalentes durante a noite são mais elevados do que durante o dia, provavelmente devido às actividades dos guardas durante as suas rondas.

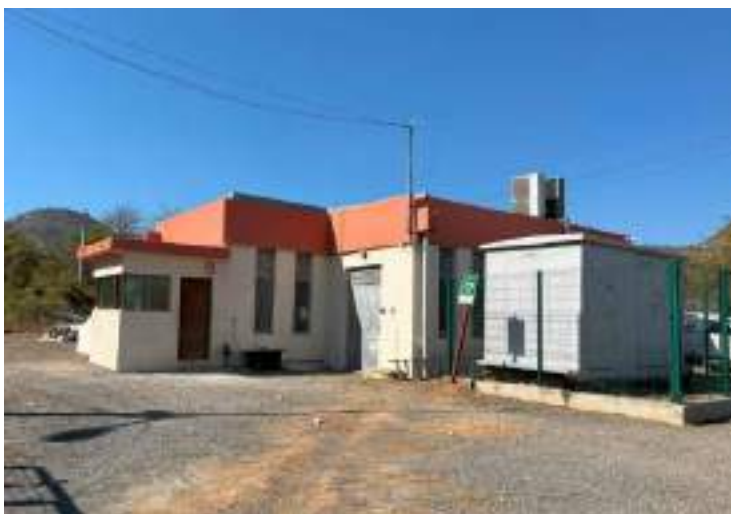
Figura 7. Vista do Local C

Este local foi seleccionado por estar próximo ao antigo acampamento de construção e ser uma área cercada, adequada para medições de longa duração. Os níveis de ruído de fundo neste local são de cerca de 48 dBA, gerados tanto pelo tráfego rodoviário quanto pelas instalações pertencentes à estação de bombagem. O sistema de medição de som foi colocado numa parte do local onde os níveis de ruído das instalações de bombagem eram os mais baixos. Os veículos geraram níveis sonoros máximos de cerca de 78 dBA. Os níveis sonoros medidos no local C são apresentados na Tabela 8.

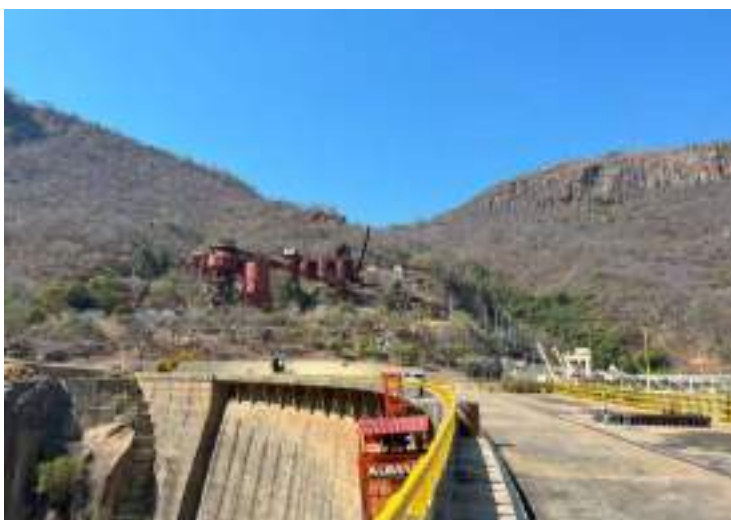
Figura 8. Local D – o local de medições está indicado por uma seta.

O local é muito silencioso, com um nível de ruído de fundo de aproximadamente 35 dBA. Os níveis de som medidos no local D são apresentados na Tabela 8.

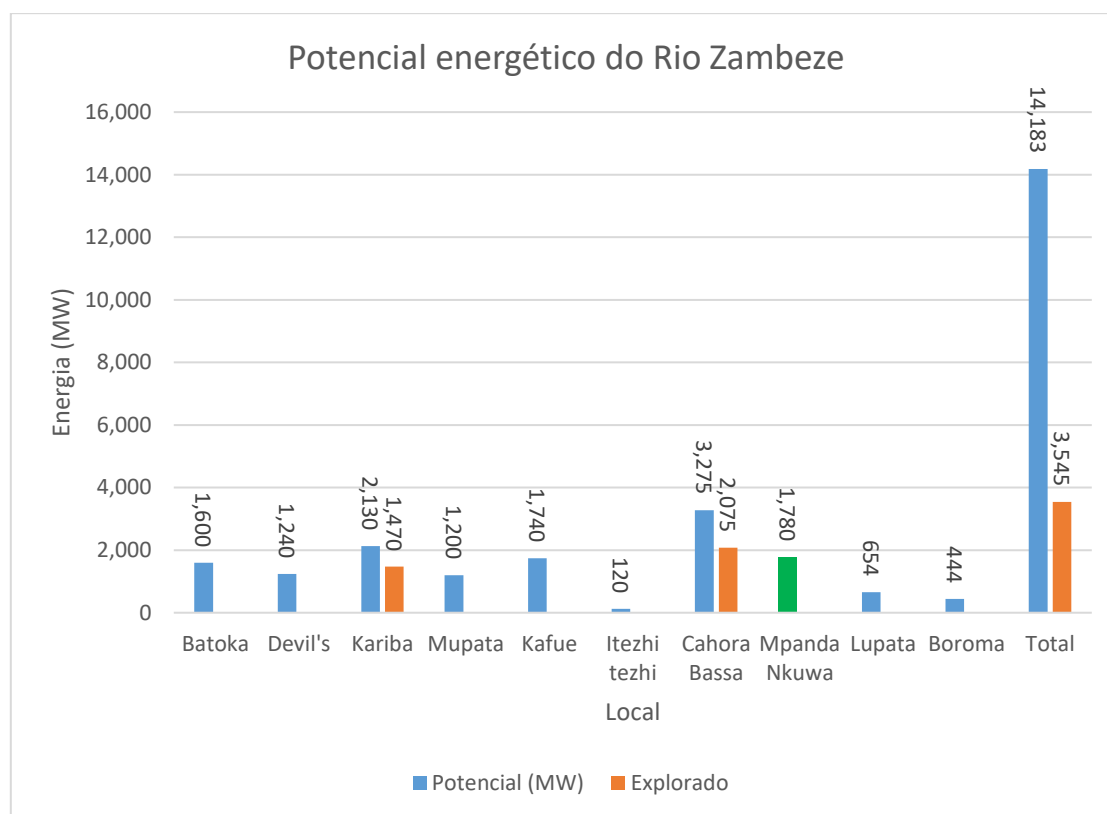
O Rio Zambeze fornece à região bens e serviços ambientais importantes, desempenhando um papel relevante na segurança alimentar de mais de 30 milhões de pessoas que vivem ao longo da sua bacia hidrográfica, que tem uma extensão de mais de 1,37 milhões de km<sup>2</sup>. A sua bacia hidrográfica estende-se por oito países da região austral de África e possui um potencial significativo para a produção de energia hidroelétrica ao longo do seu percurso, conforme ilustrado na Figura 1, abaixo

Figura 1: Potencial energético do Rio Zambeze

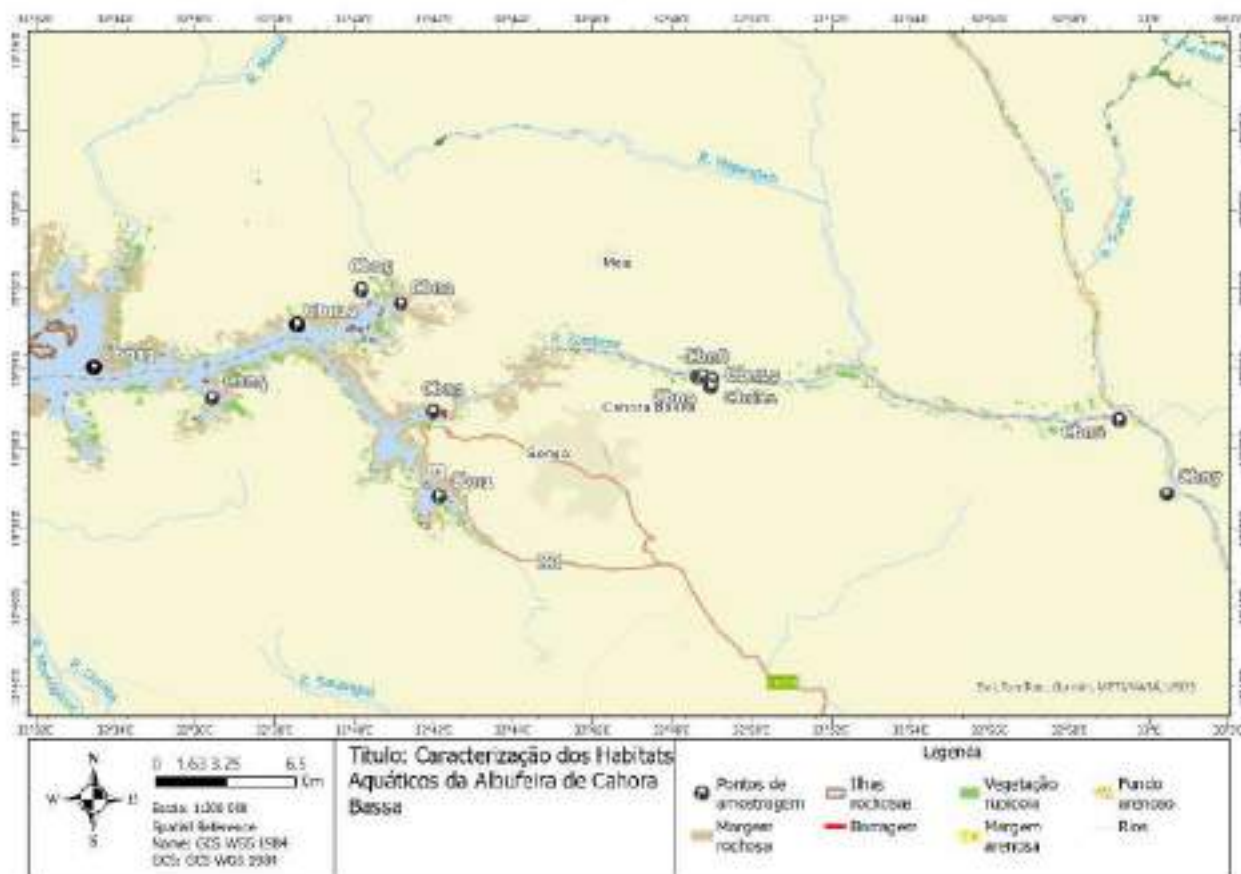
Os pontos amostrados durante as campanhas da época chuvosa e seca estão apresentados na Figura 2. Para efeitos de comparação entre as duas épocas, os pontos de amostragem foram os mesmos nas duas épocas.

**Figura 2:** Pontos de amostragem durante a campanha da época chuvosa e seca de 2025, a montante e a jusante da Barragem

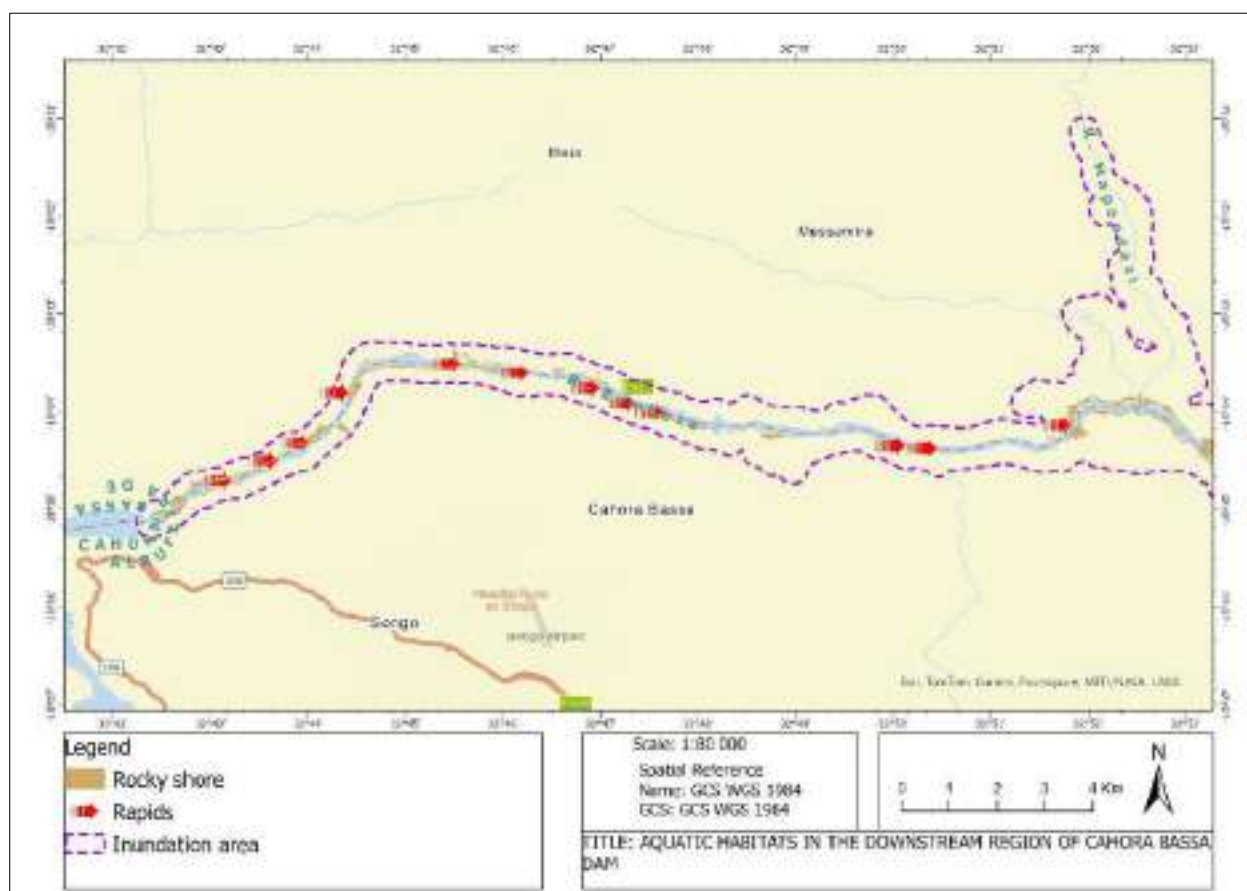
**Figura 4:** Leito e margens rochosas e algumas sessões do leito com rápidos a jusante de Cahora Bassa.

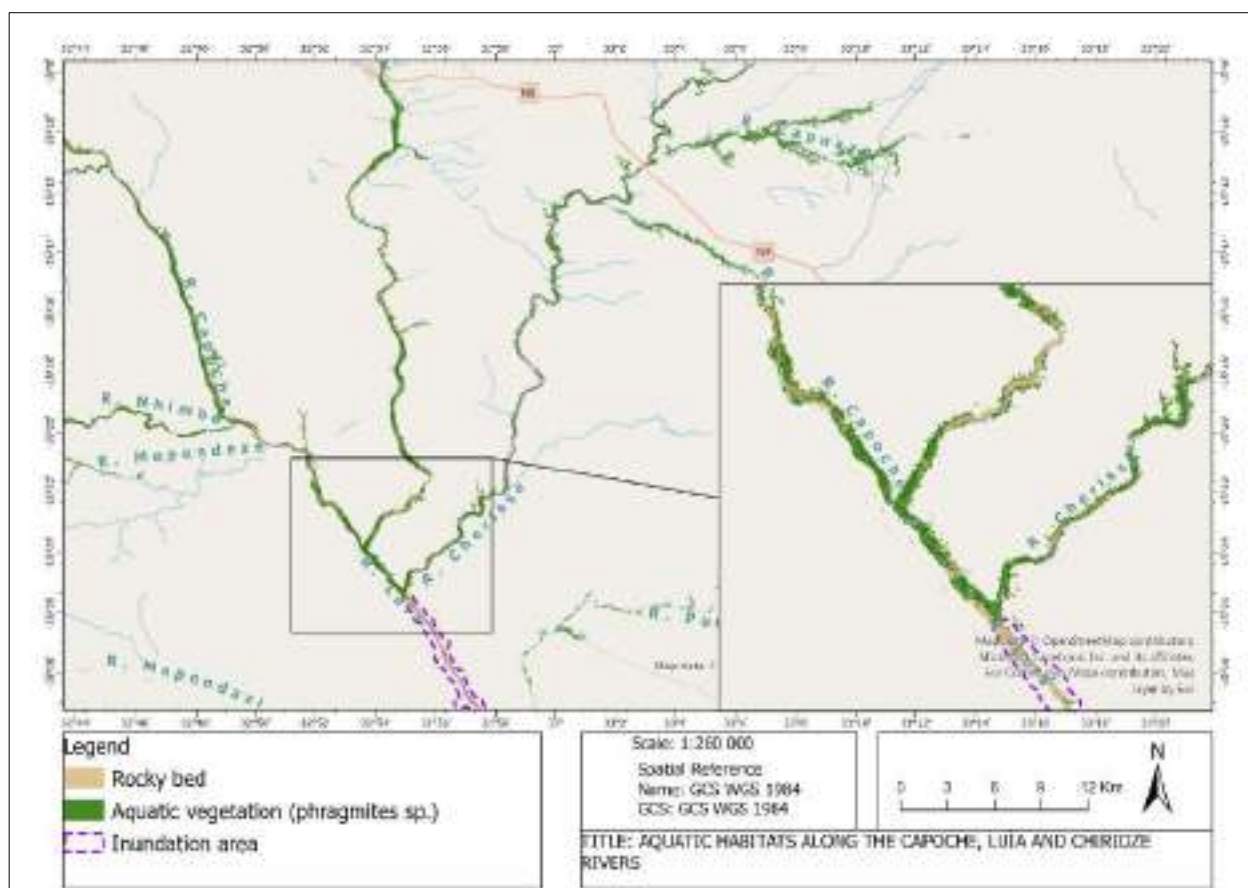
O Rio Luia, a aproximadamente 30 km da barragem, é o principal afluente perene e exerce papel importante no escoamento do Zambeze, recebendo tributários como os Rios Chiridze, Luangua, Capoché e Nhimbe. Flui através de um desfiladeiro estreito, com presença de vegetação aquática marginal, especialmente caniços. Nesta zona, os ecossistemas aquáticos mantêm-se relativamente inalterados, preservando suas funções ecológicas naturais (Figura 5).

**Figura 5:** Habitats aquáticos presentes nos Rios Capoche, Luía e Chiridze.

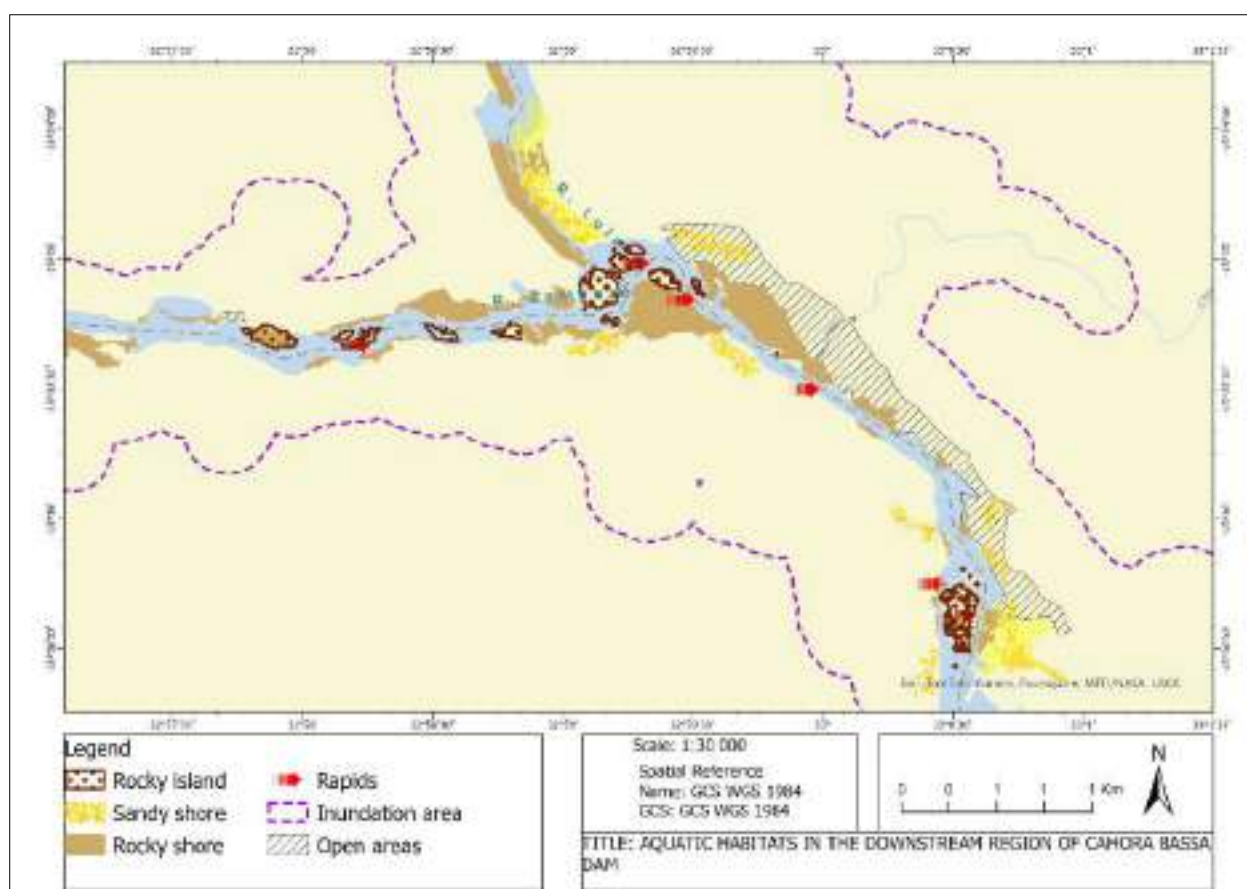
Na confluência entre o Luía e o Zambeze, o habitat apresenta grande diversidade, marcada pela deposição de sedimentos finos e pela existência de ilhas rochosas que criam alternância entre rápidos e remansos (Figura 6). Contudo, a influência hidrológica da Barragem de Cahora Bassa é perceptível, uma vez que as descargas irregulares podem alterar a biota e o funcionamento ecológico local. A jusante dessa confluência, o Zambeze passa a apresentar um canal meandrante, com segmentos entrelaçados e corredeiras formadas por obstáculos naturais, proporcionando habitats para organismos adaptados a ambientes de forte turbulência.

**Figura 6:** Habitats aquáticos na confluência do Rio Luía e o Rio Zambeze

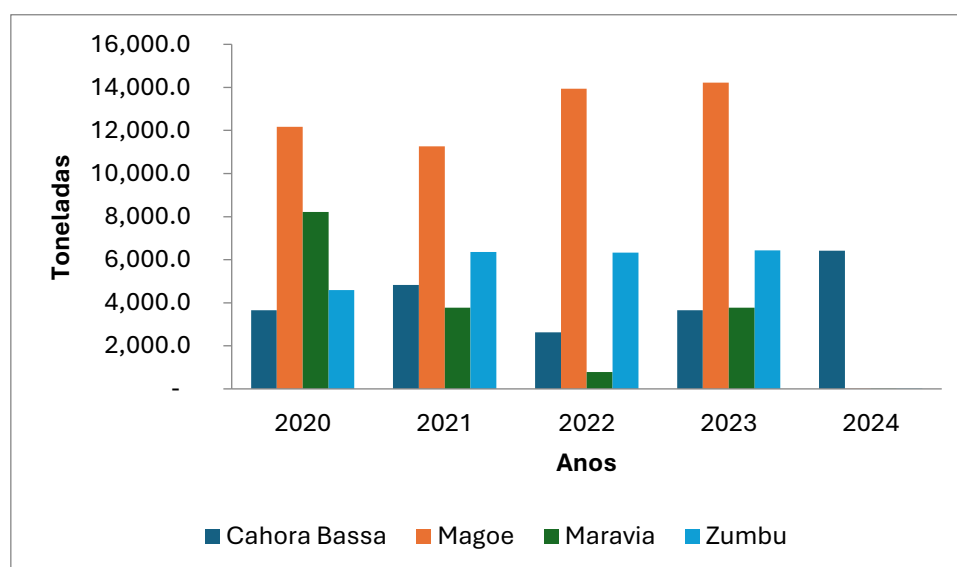
As capturas médias anuais dos últimos 5 anos estão em torno de 22.600 toneladas. A produção pesqueira na albufeira de Cahora Bassa apresentou flutuações, mas com uma tendência a se manter estacionária nesse período. No entanto, o Distrito de Magoé tem contribuído com as maiores capturas entre os distritos que banham a albufeira de Cahora Bassa. Por outro lado, o Distrito da Marávia registra as capturas mais baixas nesta massa de água (Figura 8).

**Figura 8:** Capturas anuais da pesca artesanal na albufeira de Cahora Bassa no período de 2020 a 2025

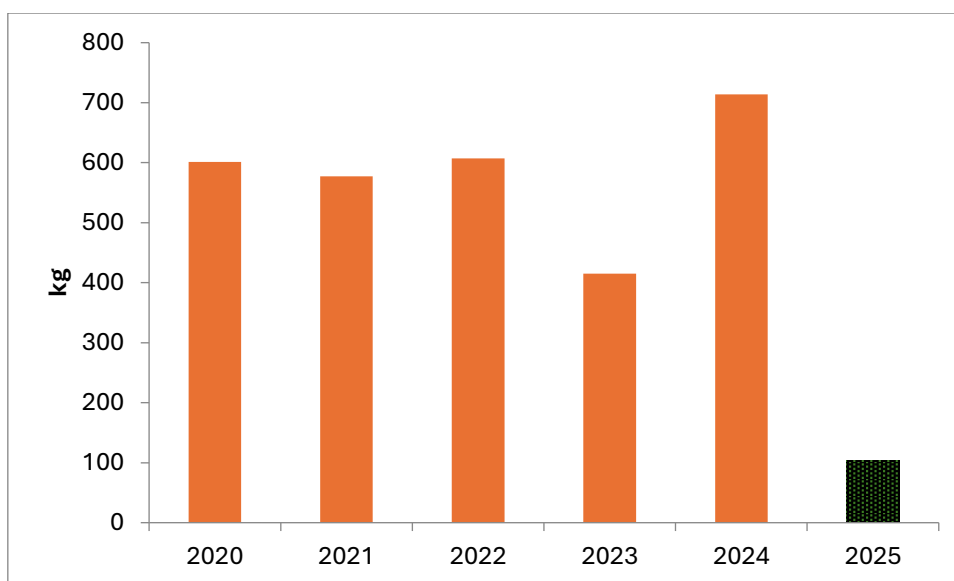
As capturas médias mensais dos últimos 6 anos foram registradas entre 400 a 700 kg, com médias mensais mais altas em 2024, alcançando 713 kg, e médias mais baixas em 2023, com 415 kg. No entanto, os dados referentes ao ano de 2025 contemplam apenas as médias dos primeiros três meses. Neste ano, a actividade pesqueira foi interrompida no mês de abril devido à elevada turbidez da água, que tornou a actividade não rentável para a indústria (ver Figura 10).

**Figura 10:** Capturas médias mensais de kapenta na albufeira de Cahora Bassa

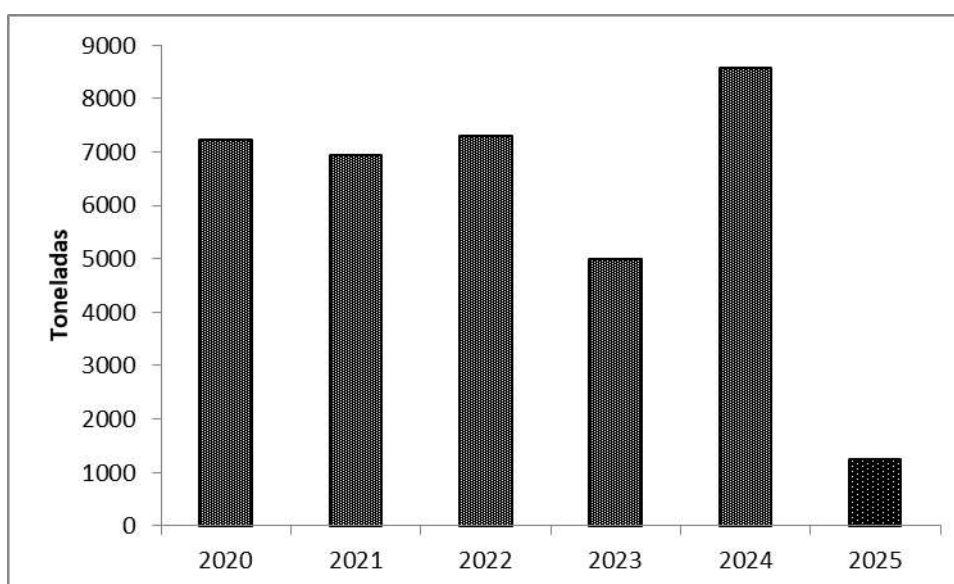
Nos últimos 6 anos, as capturas anuais de kapenta foram registradas em torno de 7 mil toneladas. O ano de 2024 apresentou as maiores capturas, totalizando 8.568 toneladas, enquanto 2023 registrou as menores capturas, com 4.981 toneladas. Os dados referentes ao ano de 2025 contemplam apenas os primeiros três meses (janeiro, fevereiro e março), totalizando 1.251 toneladas (ver Figura 11).

**Figura 11:** Capturas de kapenta em toneladas na albufeira de Cahora Bassa nos últimos 6 anos.

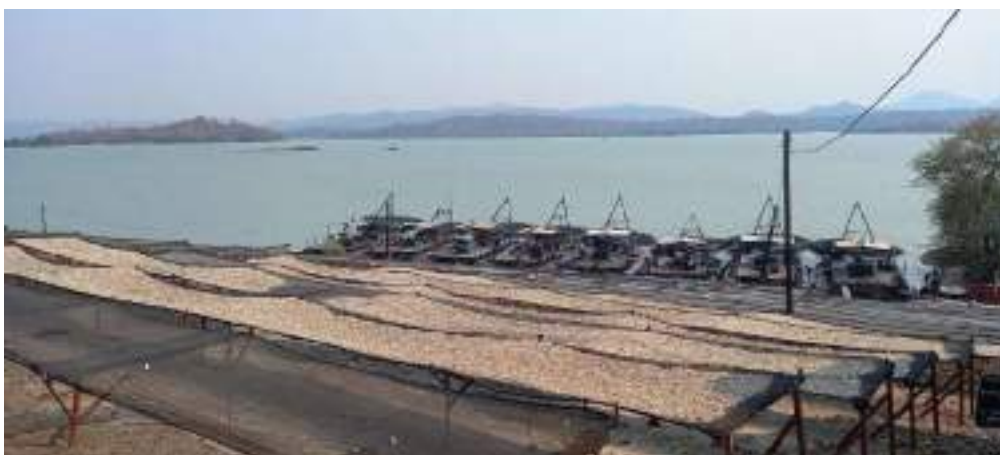
A kapenta é comercializada em sua forma processada, sendo seca e salgada, um processo que leva de 2 a 3 dias (Figura 12). Durante esse procedimento, a kapenta perde aproximadamente dois terços de seu peso. O preço médio de um saco de 30 kg de kapenta varia entre 11.000 e 12.000 meticaís.

**Figura 12:** Vista parcial de planta de processamento e atracagem de kapenta na albufeira de Cahora Bassa.

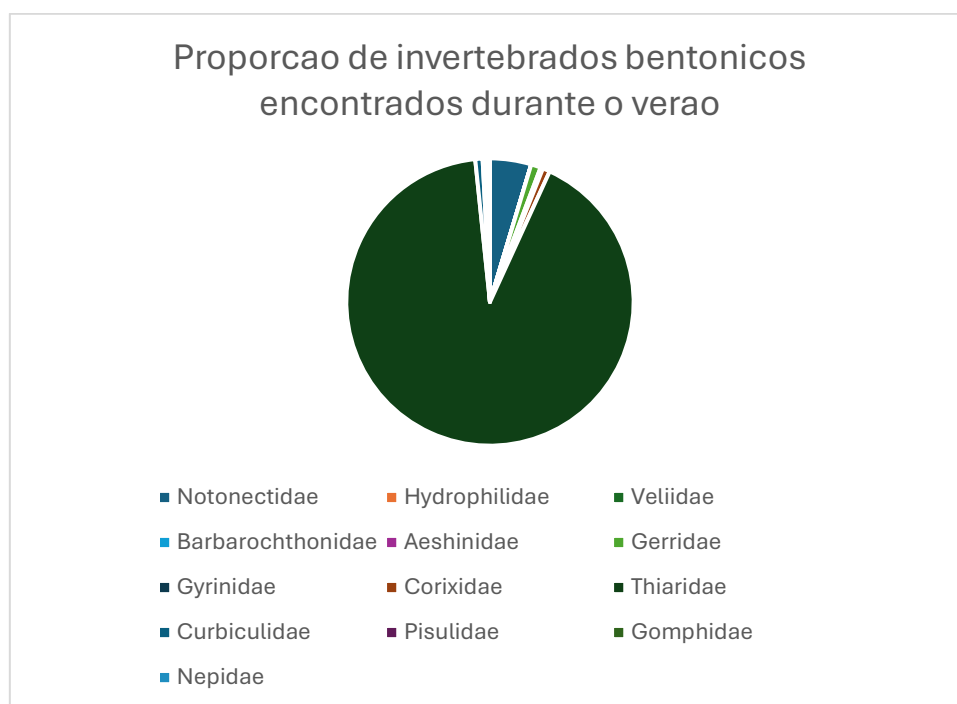
Na área estudada, tanto a montante quanto a jusante, assim como no conjunto das duas estações, a família mais dominante foi a Triaridade, que é predominantemente composta por búzios de água doce. É importante ressaltar que as famílias Pisulidae, Gomphidae e Nepidae não foram encontradas durante o inverno, indicando que esses grupos estão representados na zona bentónica apenas em uma fase específica de seu ciclo de vida.

**Figura 13:** Proporção de invertebrados bentónicos encontrados durante a campanha de verão

Os autores Hawkins *et al.* (1997) indicam que variações sazonais no habitat ecológico podem influenciar a distribuição e a abundância dos macroinvertebrados aquáticos. As flutuações nos níveis de água e nas velocidades de fluxo também resultam em diferenças no perímetro molhado, nas condições hidráulicas e na disponibilidade de biótopos dentro de um habitat específico. A temperatura da água, que frequentemente varia conforme as estações do ano, pode impactar o ciclo de vida dos organismos, afectando a taxa de desenvolvimento, os períodos reprodutivos e a época de aparecimento de muitas espécies. Temperaturas extremas podem, ainda, excluir completamente determinados táxons devido à sua intolerância a essas variações. Essas variações esperadas motivaram a realização de amostragens de organismos bentónicos em duas épocas distintas, cujos resultados estão apresentados nas Figuras 13 e 14.

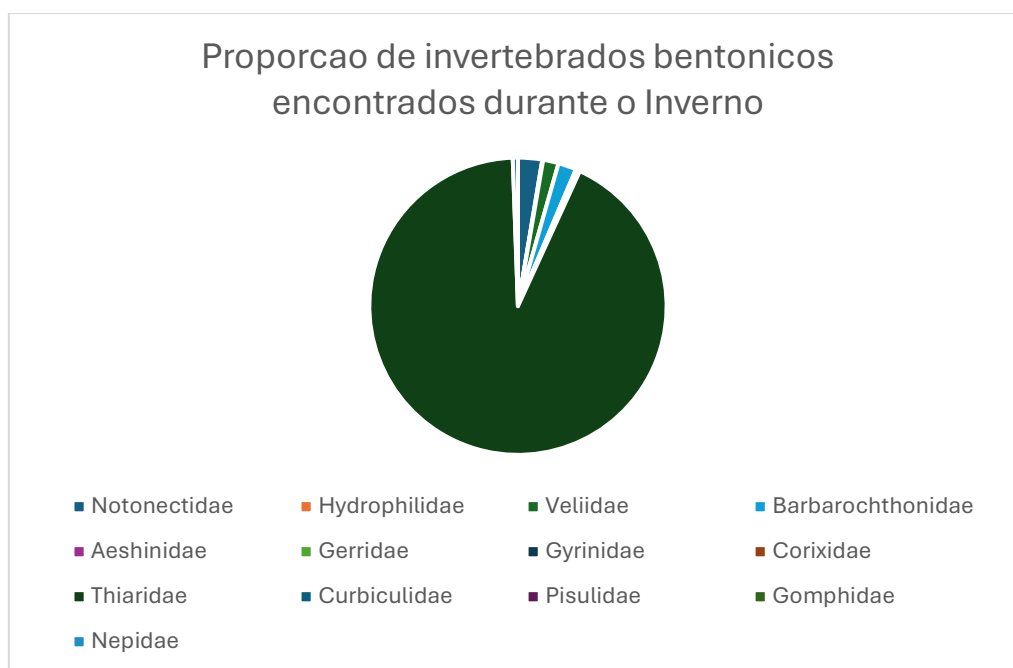
**Figura 14:** Proporção de invertebrados bentônicos encontrados durante a campanha de inverno.

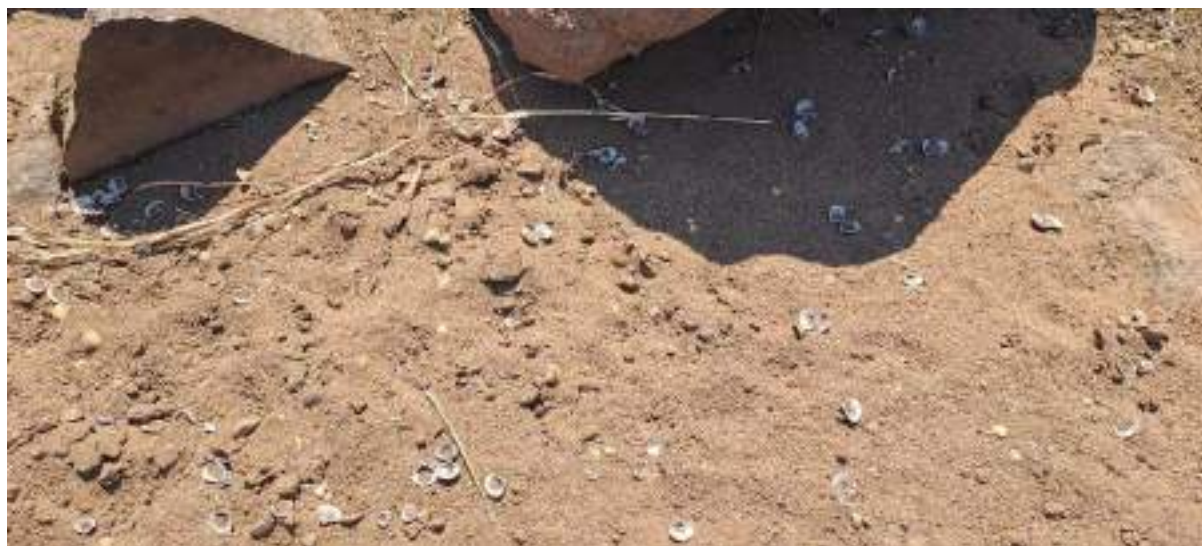
Para atender à demanda energética, a futura Central Norte irá funcionar em horários específicos, com base na demanda (*mid merit*) a vazão turbinada poderá variar entre o dia e a noite, gerando uma flutuação artificial do nível da água. Este regime de operação faz com que, durante a noite, a área inundada se expanda, atraindo organismos aquáticos para as novas zonas alagadas. No entanto, com o recuo das águas no período de menor geração (dia), espécies de baixa mobilidade, como caramujos e bivalves, ficam encalhadas e são incapazes de retornar aos seus habitats originais, o que pode levar à sua mortalidade (Figuras 15 e 16).

**Figura 15:** Alguns bivalves observados durante o período de amostragem, que ficaram para trás quando a água recuou ao amanhecer, o que pode indicar que, mesmo no regime operacional actual, observa-se alguma flutuação diurna de nível de água (No entanto, este facto deverá ser confirmado com dados de hidrologia. (Fotografia tirada no ponto de amostragem CBN7)

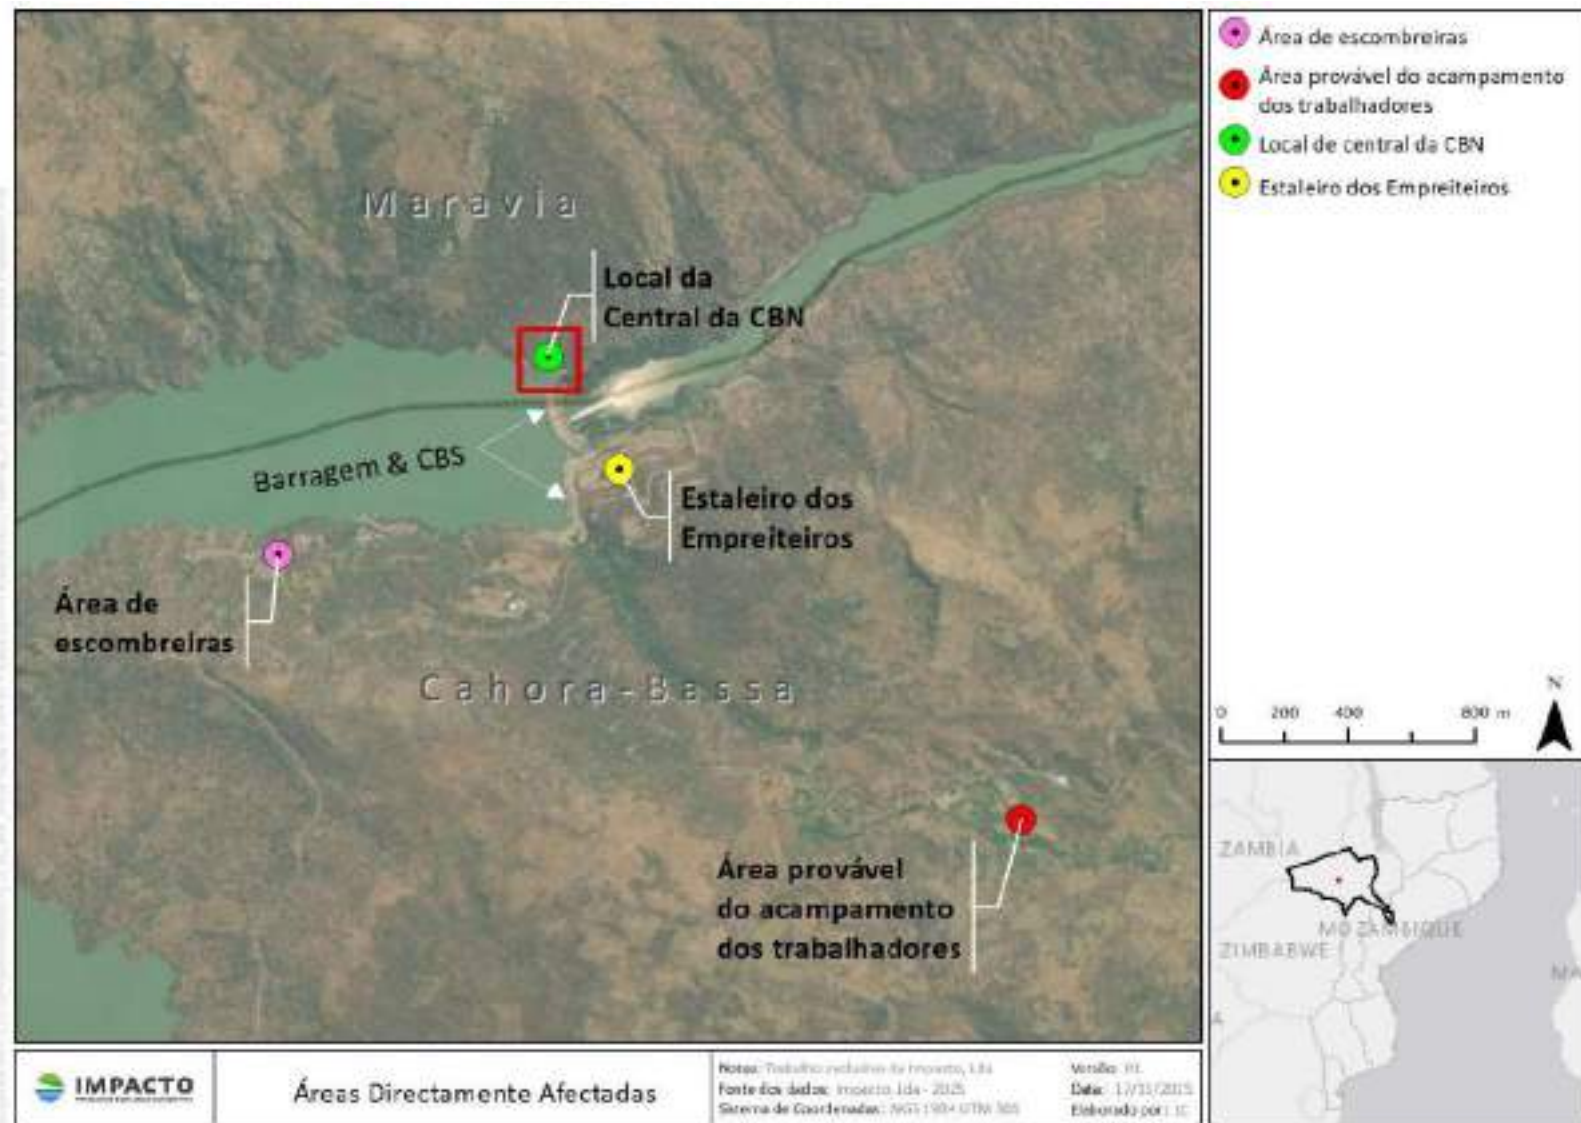
Figura i. Localização das áreas de intervenção do projecto onde se efectuaram os levantamentos de fauna e flora

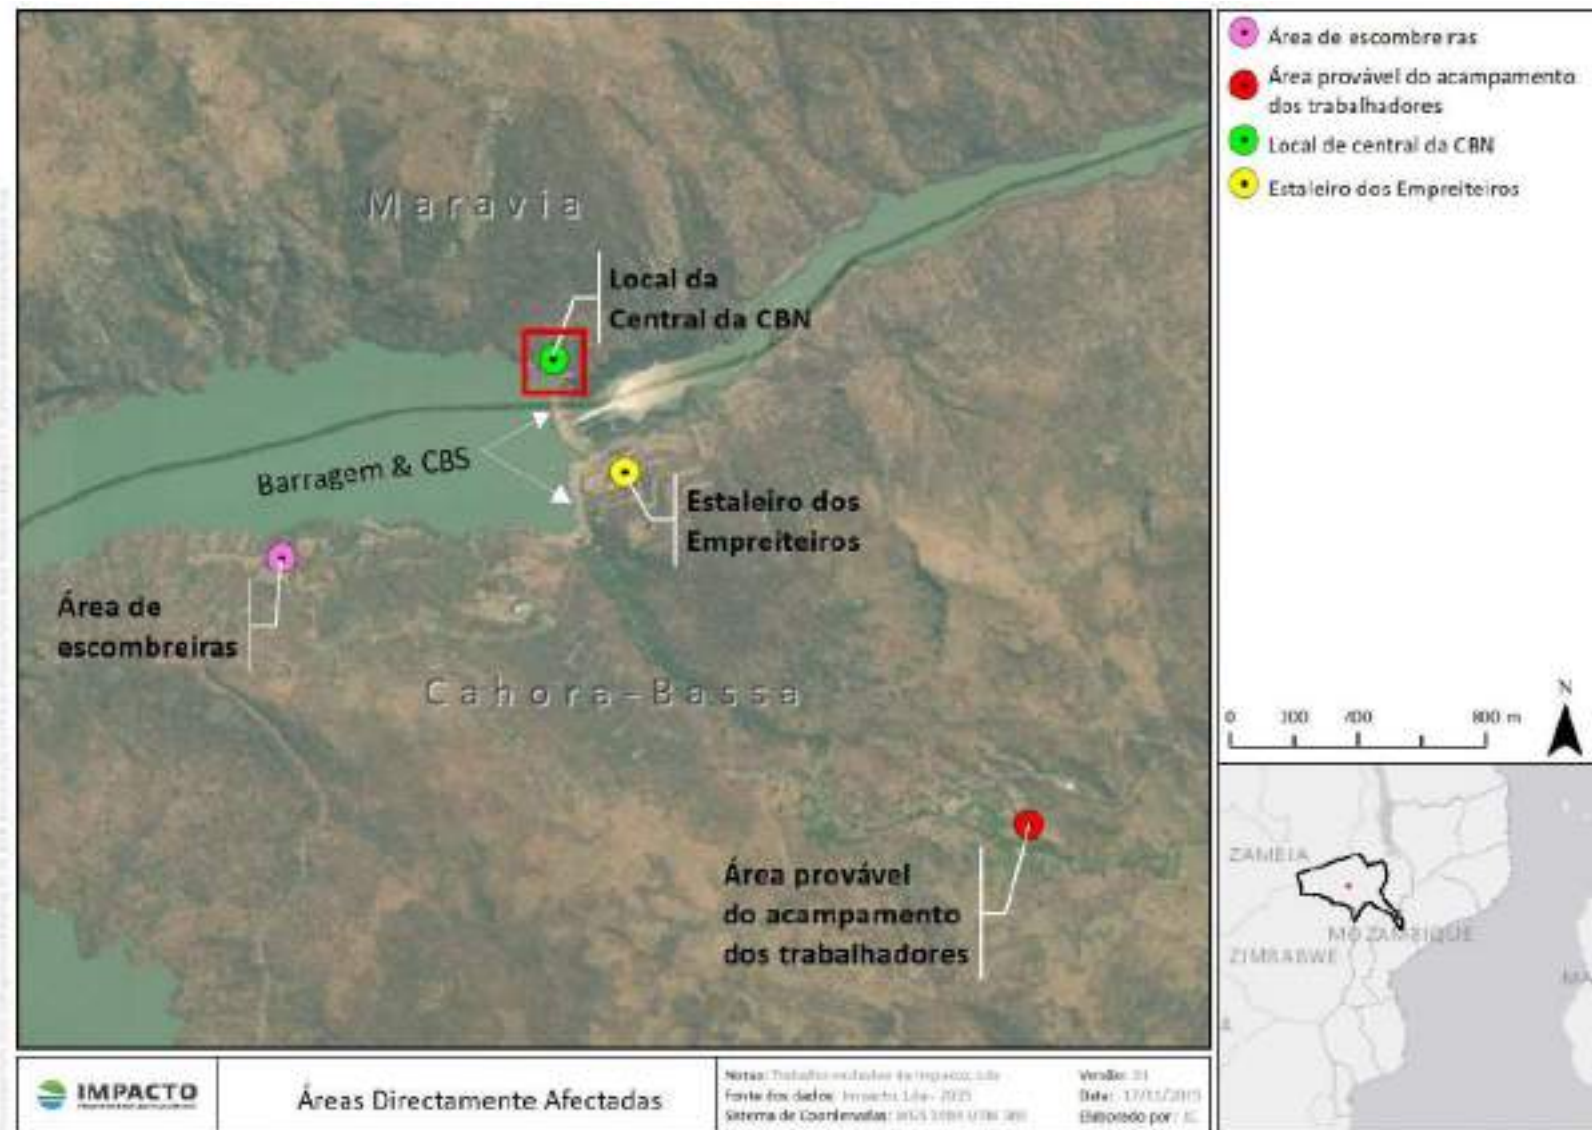
Figura 1-1. Áreas para o levantamento de flora e fauna terrestre correspondendo às quatro áreas de intervenção do projecto

A Figura 1-1 ilustra a localização destas áreas de intervenção. O levantamento da situação de referência da flora e fauna obedeceu a esta distribuição geográfica fragmentada do projecto.

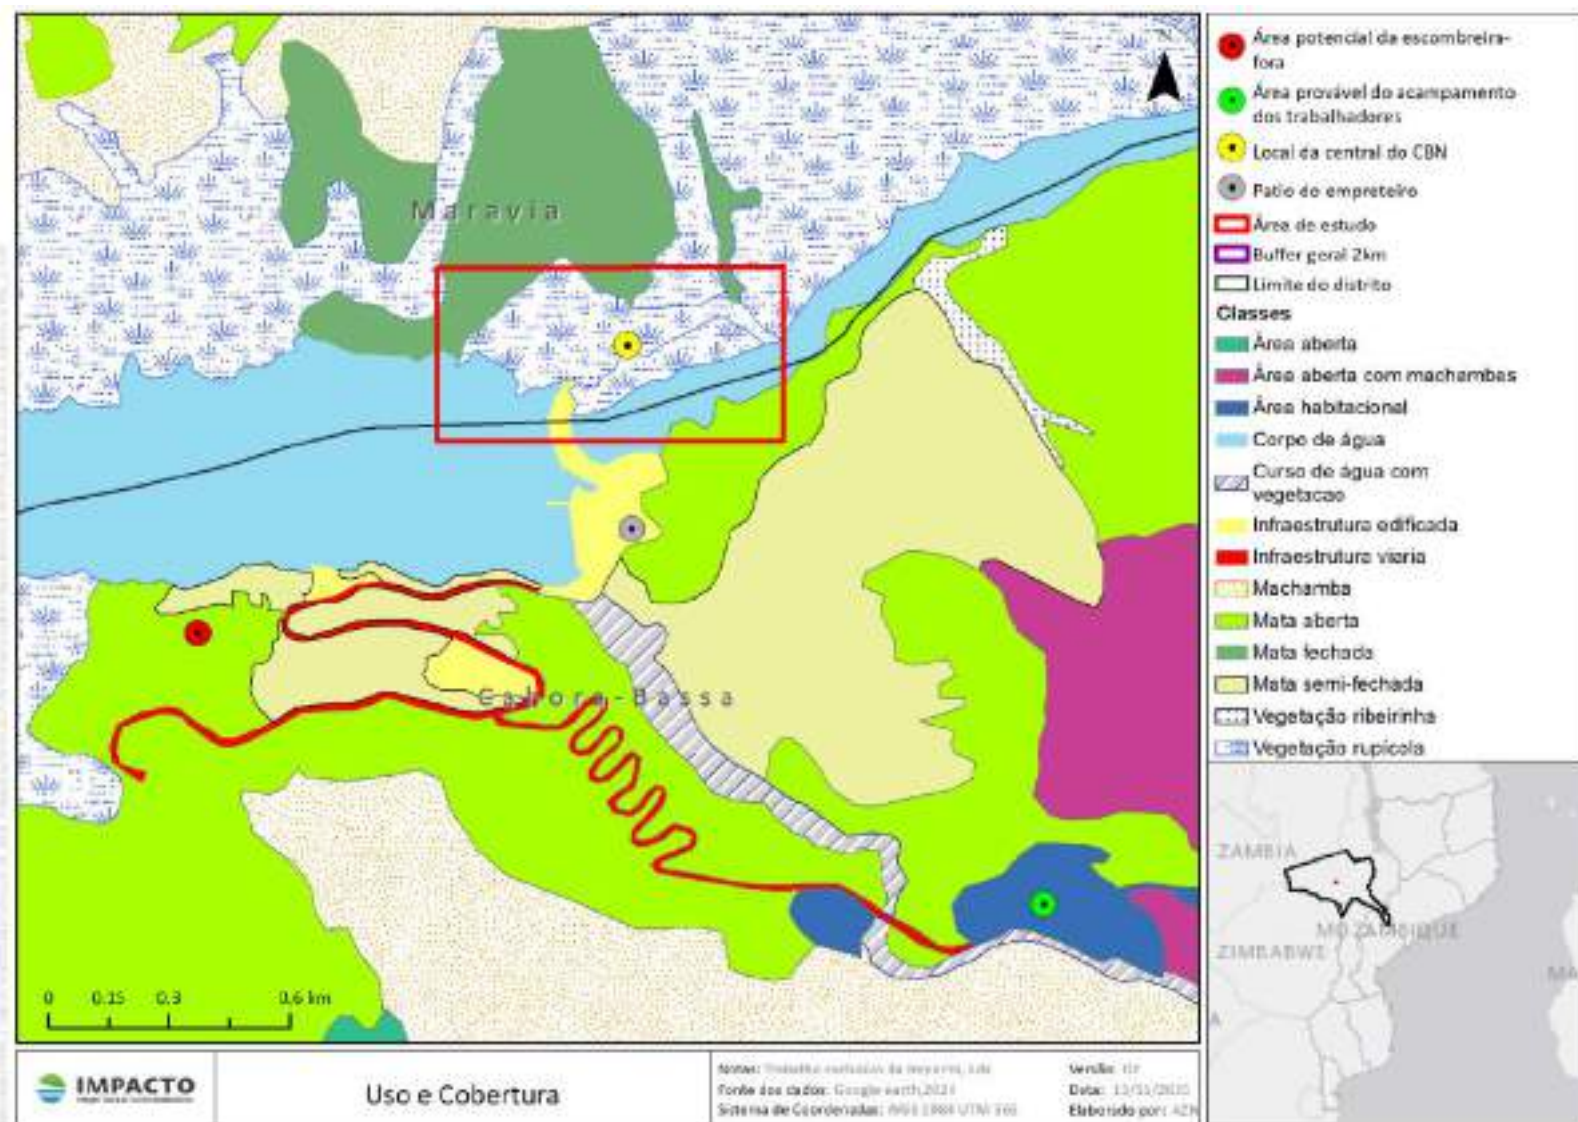
Figura 3-1. Mapa de uso e cobertura

Foi feito um mapeamento preliminar dos habitats/uso e cobertura do solo, cobrindo as quatro áreas de estudo (Figura 3-1), utilizando a técnica de detecção remota (combinação de imagens do Google Earth Pro e imagens de satélite). Os pontos colhidos no campo foram sobrepostos e visualizados no Google Earth Pro. Foi utilizado o Sistema de Posicionamento Global (GPS) GARMIN GPSMAP 64x nas quatro áreas para colecta de *Ground Control Points* (GCPs) que posteriormente foram utilizados para validação das classes de uso e cobertura da terra.

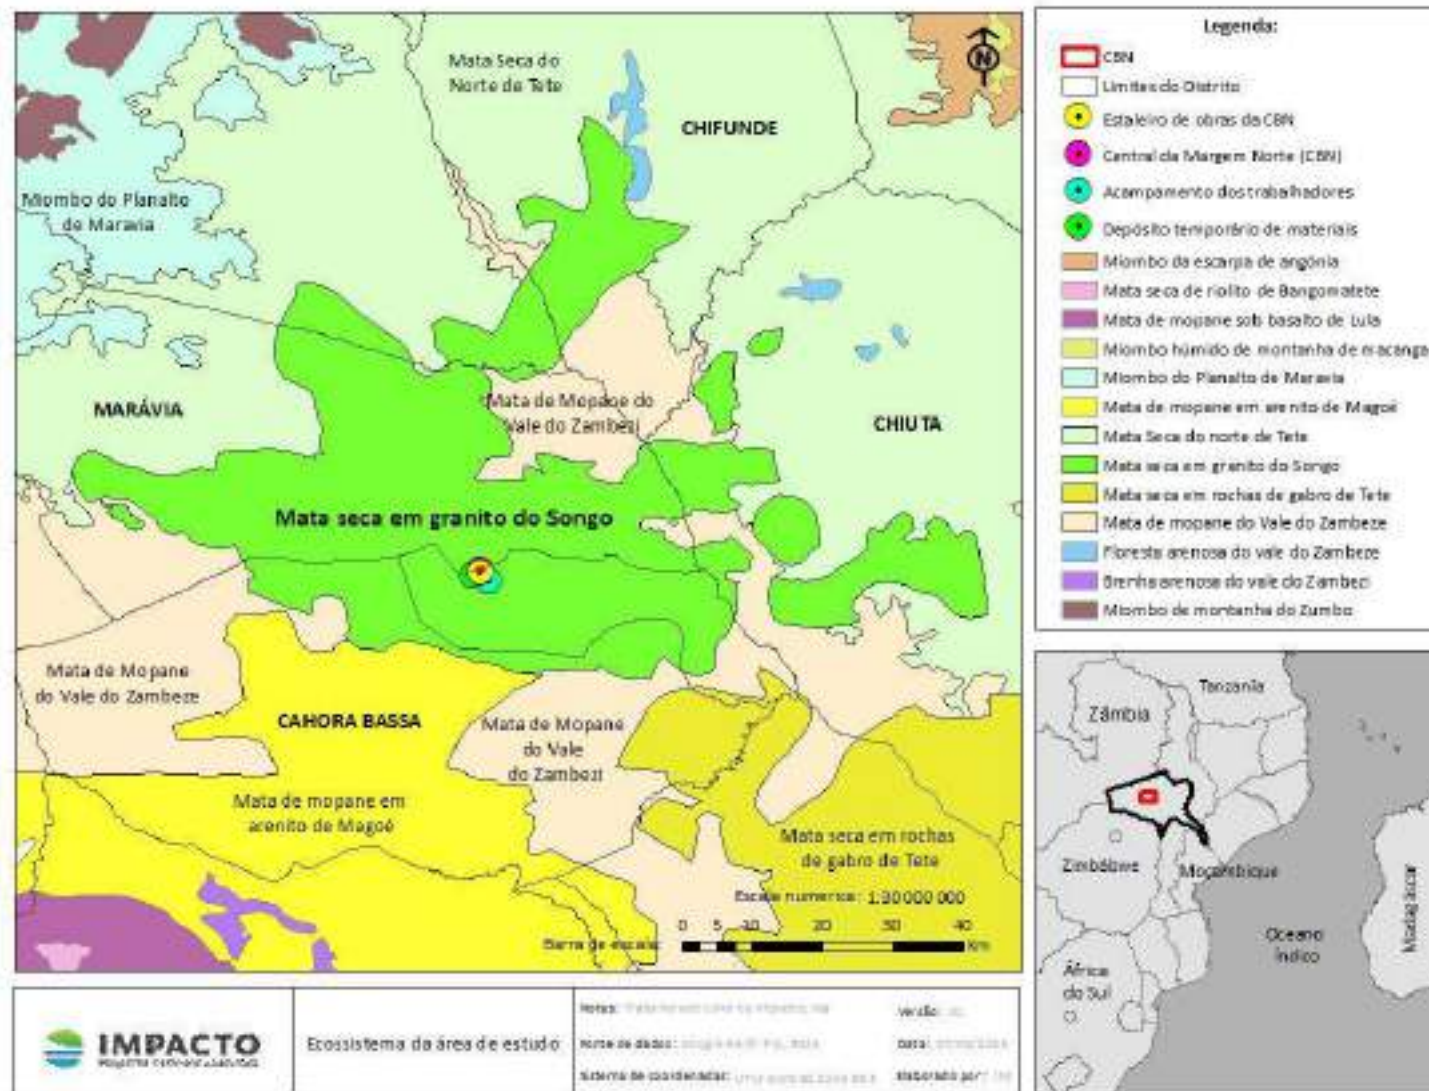
Figura 4-1. Ecosistemas e tipos de vegetação e habitats na área de estudo

A mata seca em granito do Songo cobre todas as quatro áreas de estudo, e está circundado por outros ecossistemas como a mata seca do Norte de Tete, a mata de Mopane do vale do Zambeze e pela mata de Mopane em arenito de Mágoè (Figura 4-1).

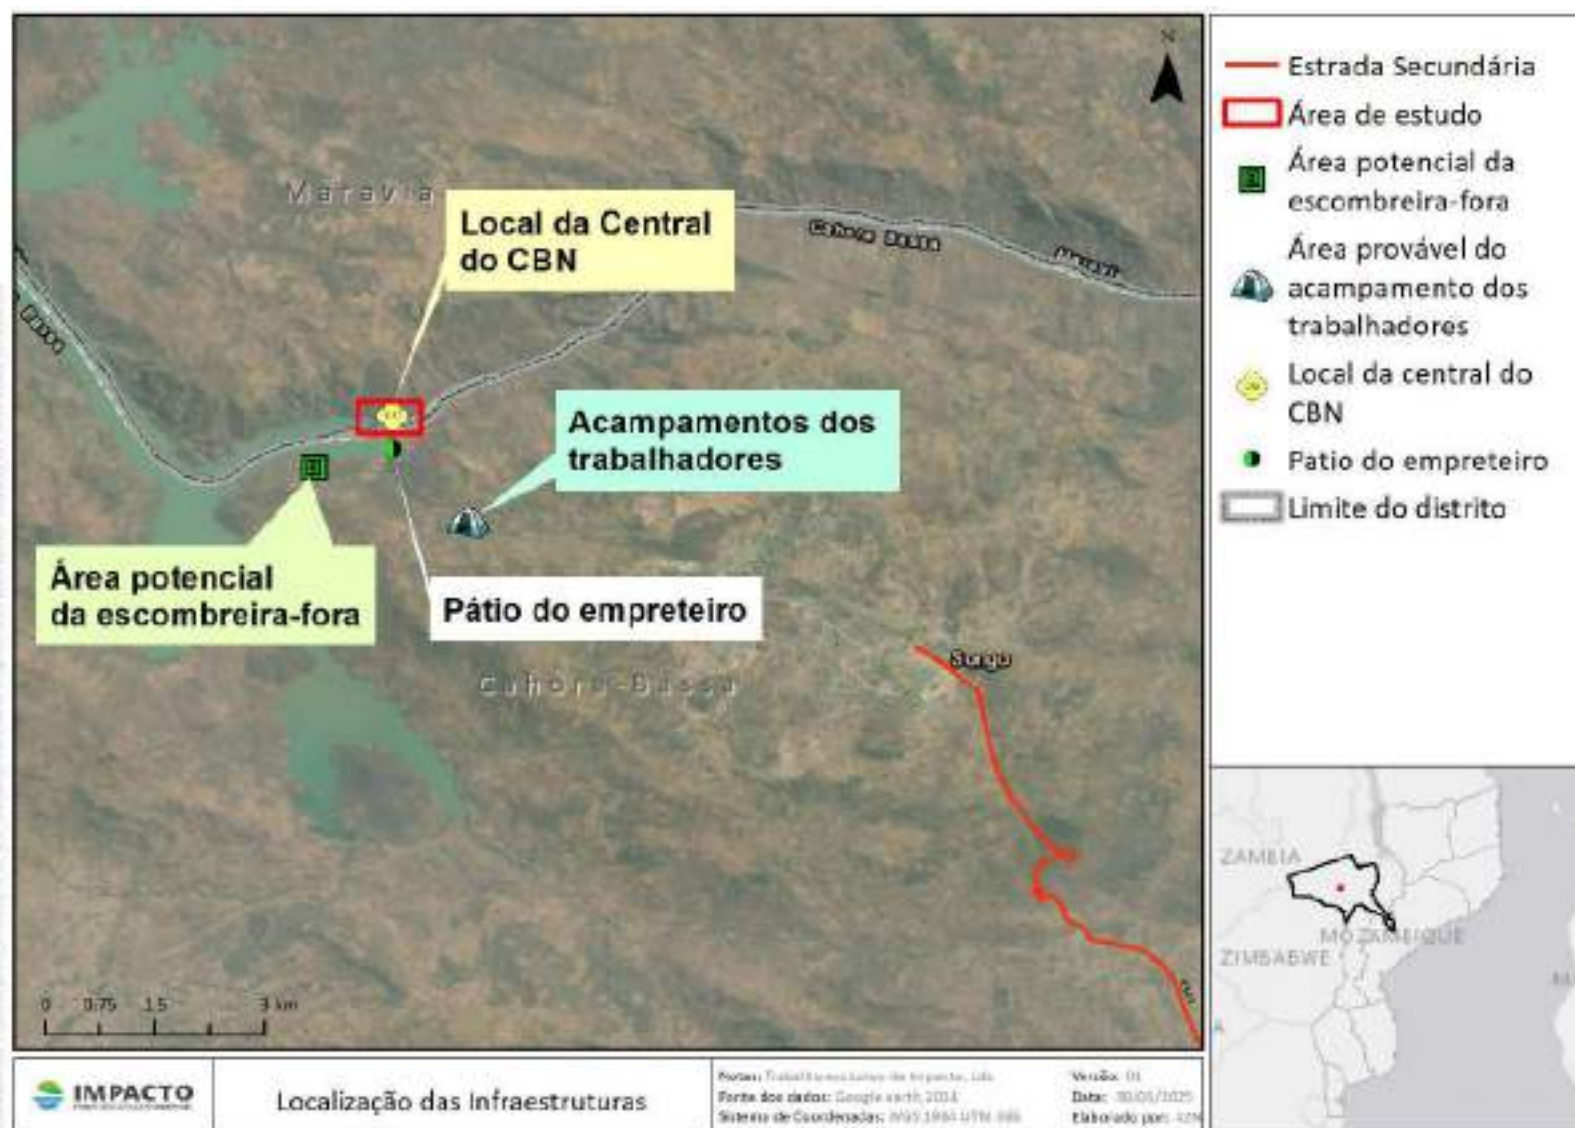
Figura 1 – Área do Projecto, onde estão localizadas as infraestruturas e onde foram intervencionadas no estudo

Existem quatro locais de construção que podem ser afetados pelo Projeto, a saber: (i) a área da Central na Margem Norte (onde os túneis serão perfurados para instalar as turbinas), (ii) a área do Estaleiro de Construção, (iii) a Área de Escombreira-fora (a área onde os escombros resultantes do processo de escavação serão armazenados temporariamente) e (iv) a Área de Campo de Trabalhadores ("Acampamento Africano") proposta.

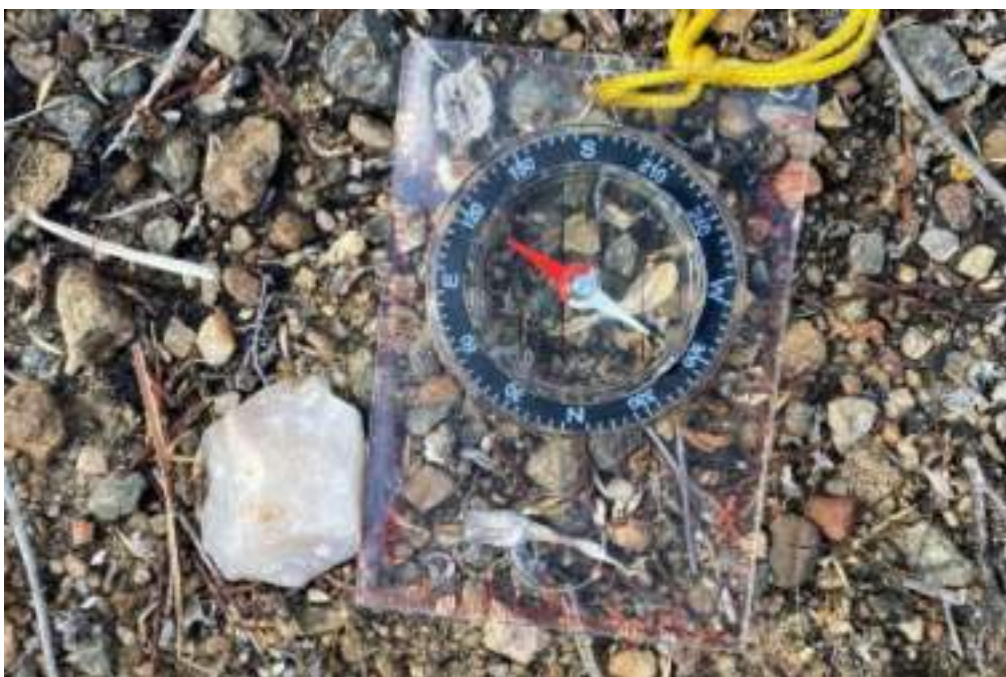
**Figura 2 – Artefacto lítico da Idade da Pedra Superior – Tipologia Lasca – feito de Quartzo, localizado a Norte do Sítio CBN01**
