# PROJECTO DA CENTRAL DE CAHORA BASSA NORTE

ACTUALIZAÇÃO DO ESTUDO DE IMPACTO  
AMBIENTAL E SOCIAL (EIAS)

## **VOLUME IV**

RELATÓRIO DE ESTUDOS  
ESPECIALIZADOS

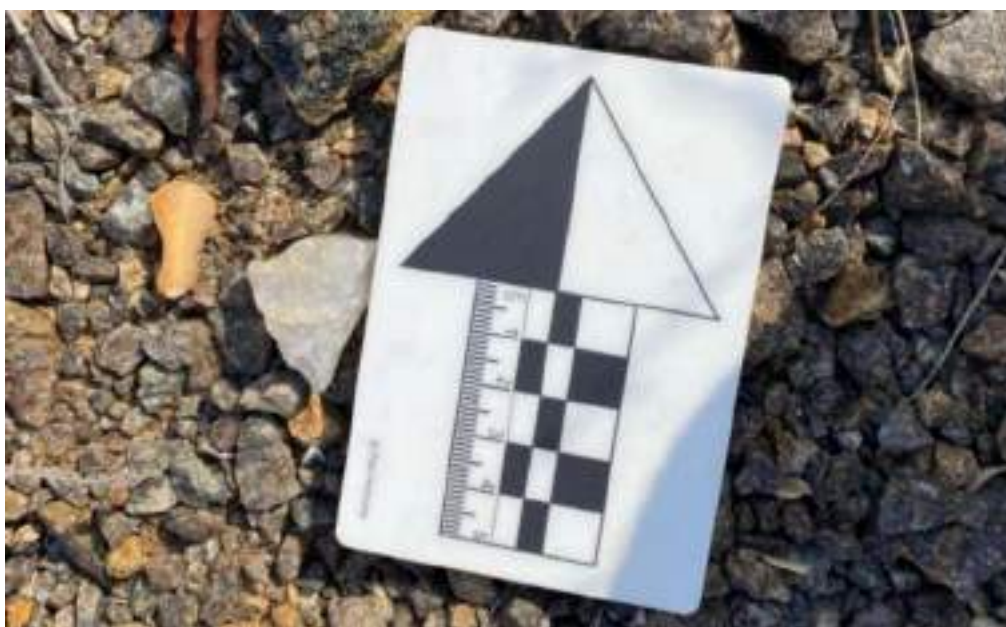
**Figura 3 – Artefacto lítico da Idade da Pedra Superior – Tipologia Lasca – feito de Quartzo, localizado a sul do Sítio CBN01**

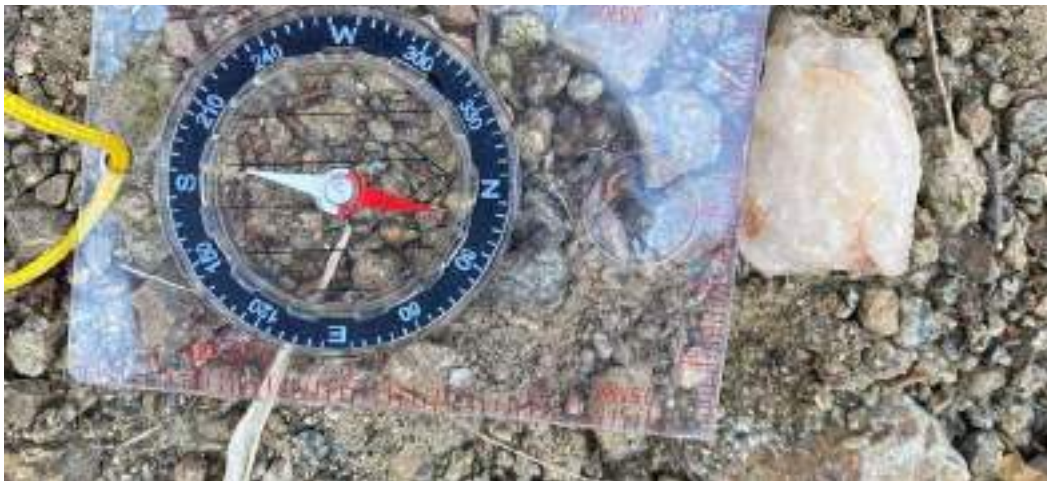
**Figura 6 – Artefacto lítico da Idade da Pedra Superior, localizado na área Norte do Pátio do Empreiteiro – Lasca feita de Quartz**

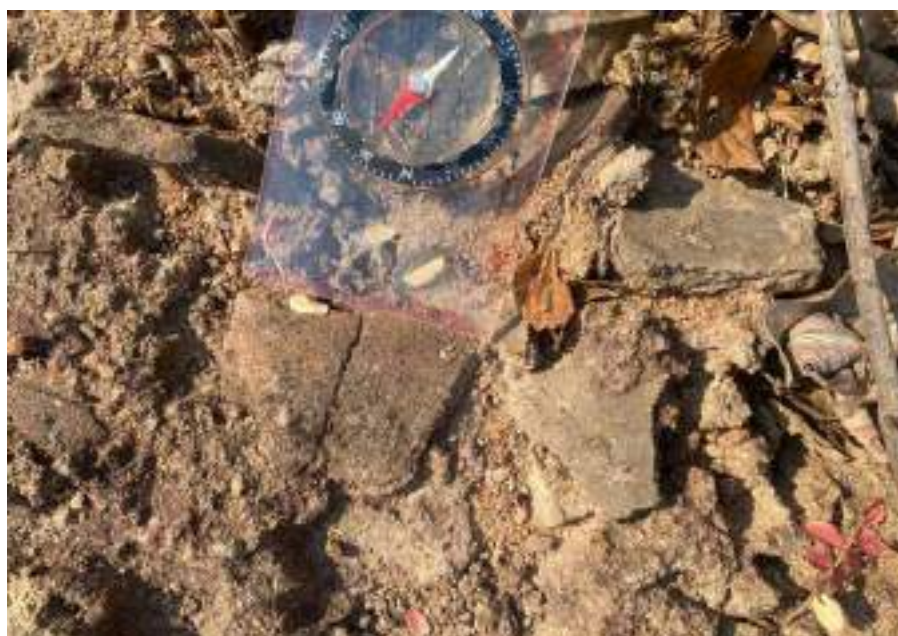
**Figura 7 – Fragmentos de cerâmica (Cacos) recente sem marcas decorativas**

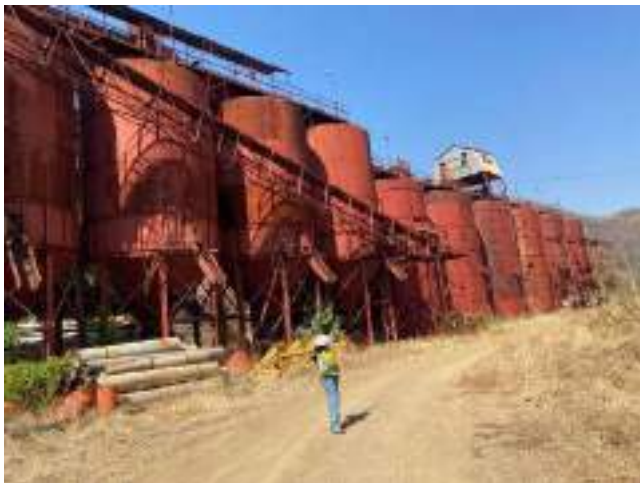
**Figura 8 – Silos usados na produção de betão para a construção da Barragem Central Sul**

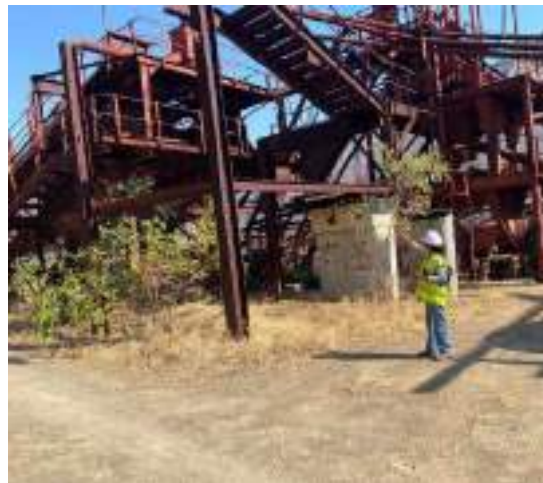
**Figura 9 – Estrutura metálica do estaleiro de construção da barragem**

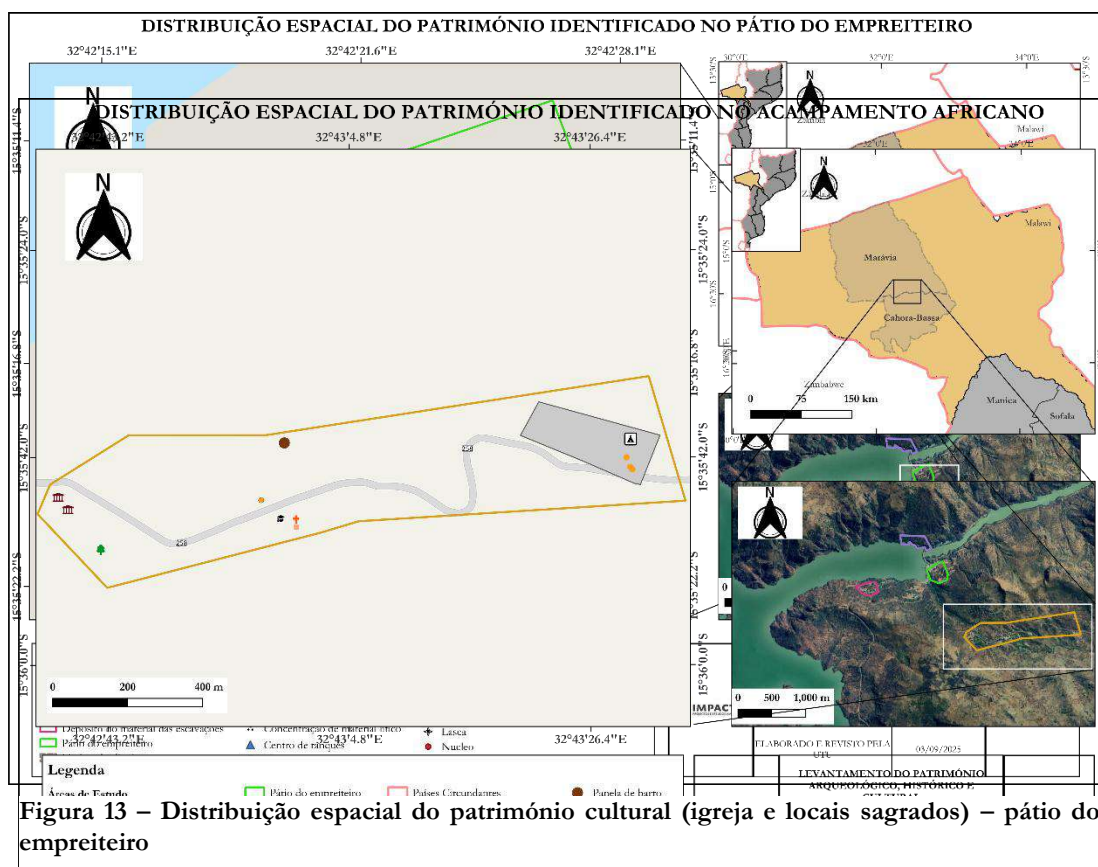
Figura 14 – Distribuição espacial do património histórico da área do acampamento africano

No pátio do empreiteiro foram localizados variados materiais culturais, com valor histórico, arqueológicos, religiosos. Esses estão representados no mapa (Figura 14)
